ТРУДЫ ГОСУДАРСТВЕННОГО ЭРМИТАЖА

ДЕСЯТИННАЯ ЦЕРКОВЬ В КИЕВЕ

(предварительные итоги исследований 2005–2007 гг.)*

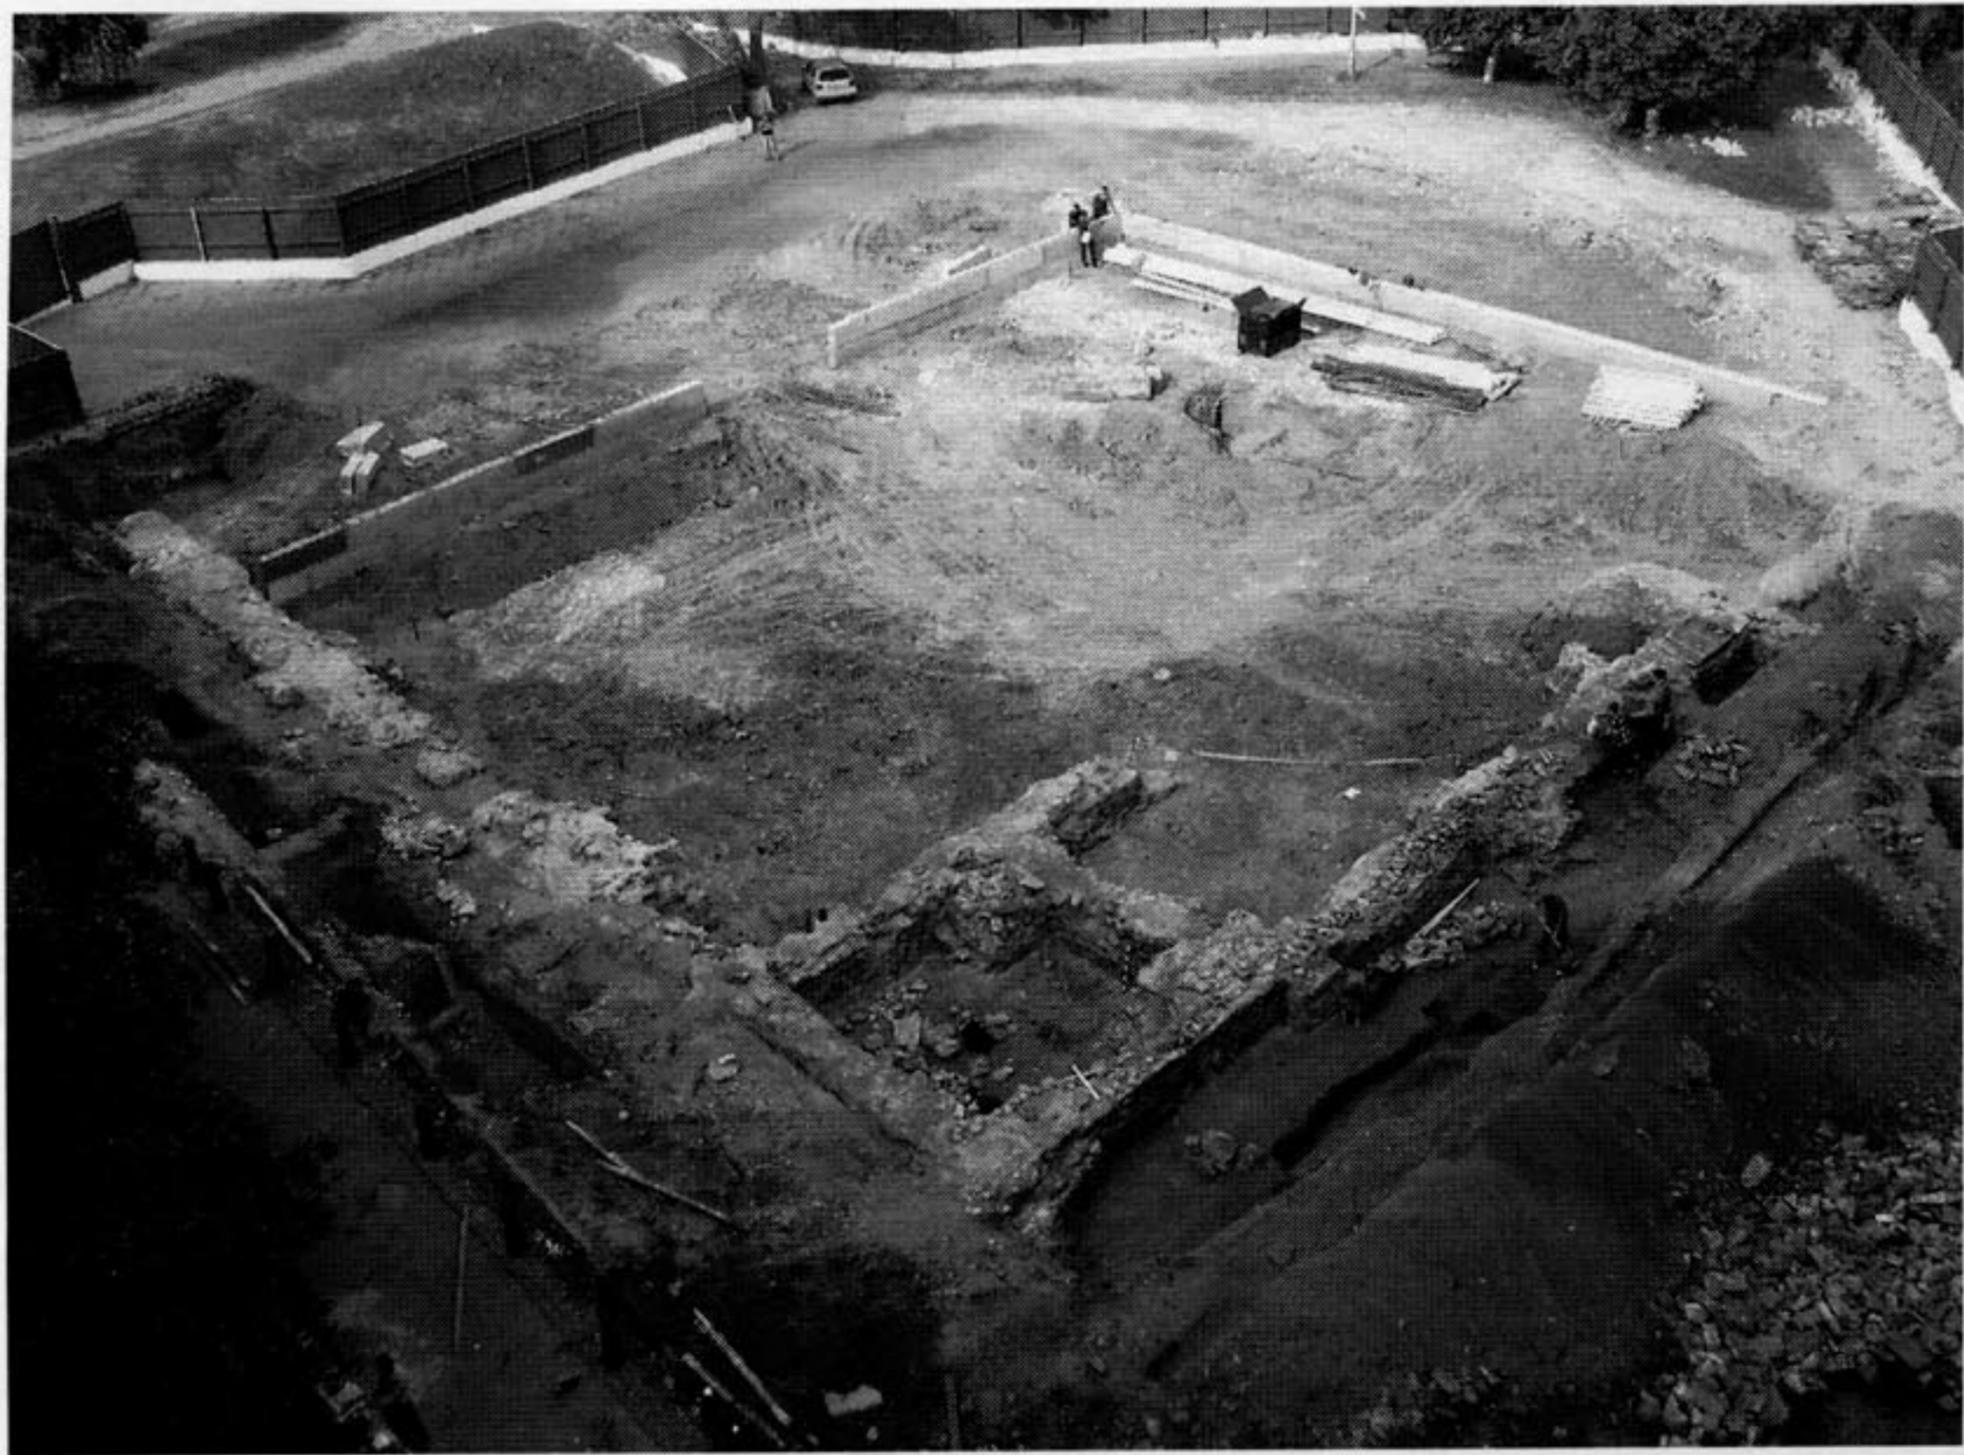
Рис. 1. Десятинная церковь. Киев. Раскопки 2005 г.
Общий вид сохранившихся фундаментных кладок. Вид с юга

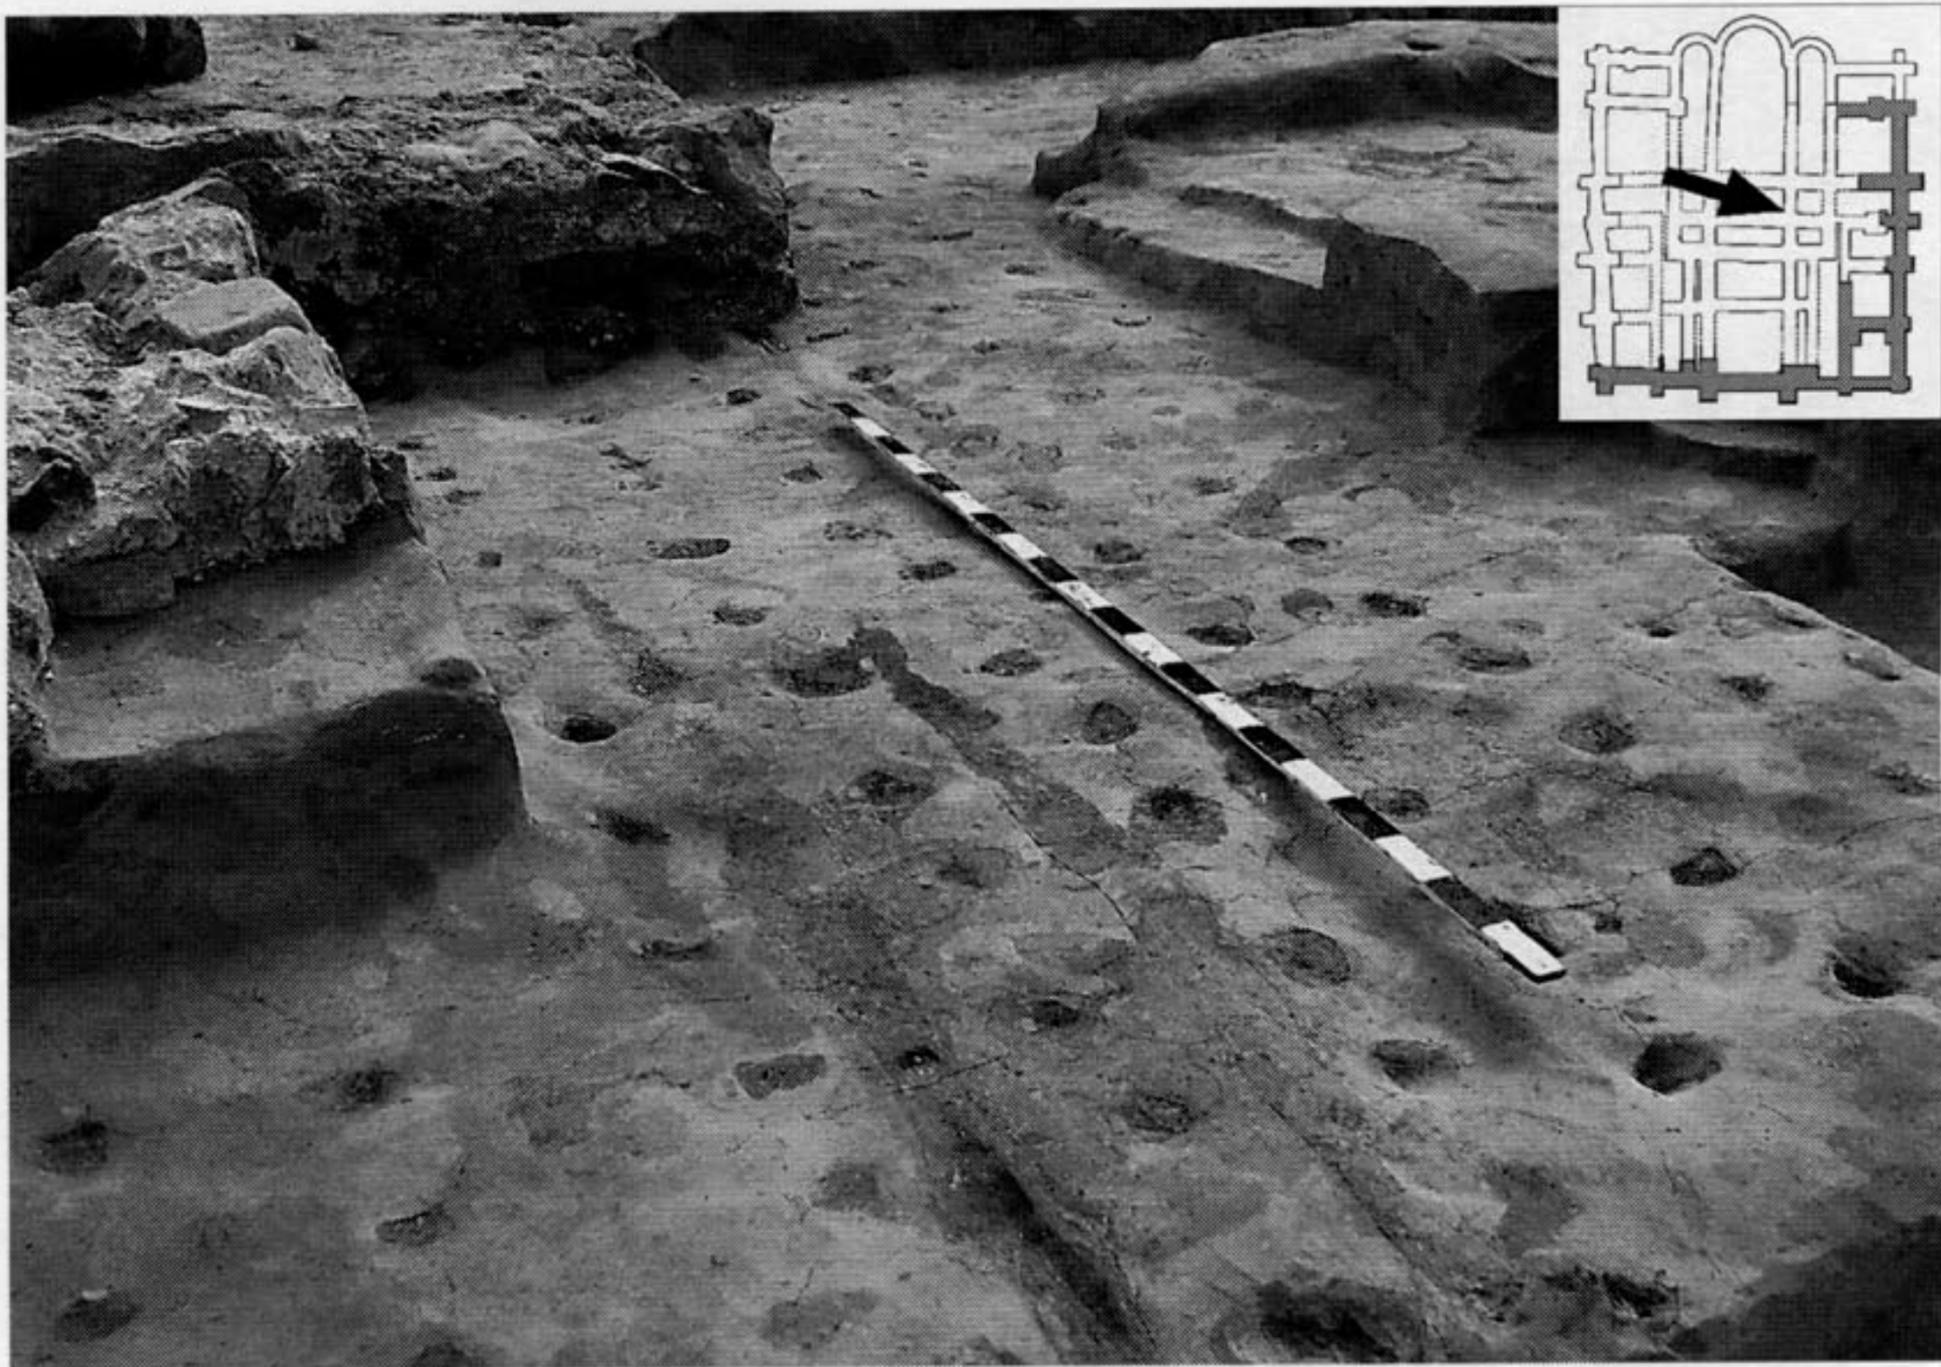
Рис. 2. Десятинная церковь. Киев. 2007 г.
Деревянные субструкции центрального ядра храма. Вид с северо-запада

В 2006–2007 гг. исследованы небольшие сохранившиеся участки подошвы фундаментных лент в пределах центрального ядра (рис. 2). Вскрытие сохранившейся подошвы фундаментов центрального ядра храма выявило характерное технологическое отличие этих фундаментов от фундаментов галерей. В пределах центрального трехнефного ядра храма в основание фундаментов поверх деревянных субструкций укладывался слой специфического строительного материала – ожелезненного песчаника рыжего цвета. Даже в тех случаях, когда слой песчаника не сохранился, вкрапления его фракции фиксируются в тлене деревянных лежней и колышков. В фундаментах галерей функцию прослойки выполняли другие строительные материалы – крупные туфообразные куски

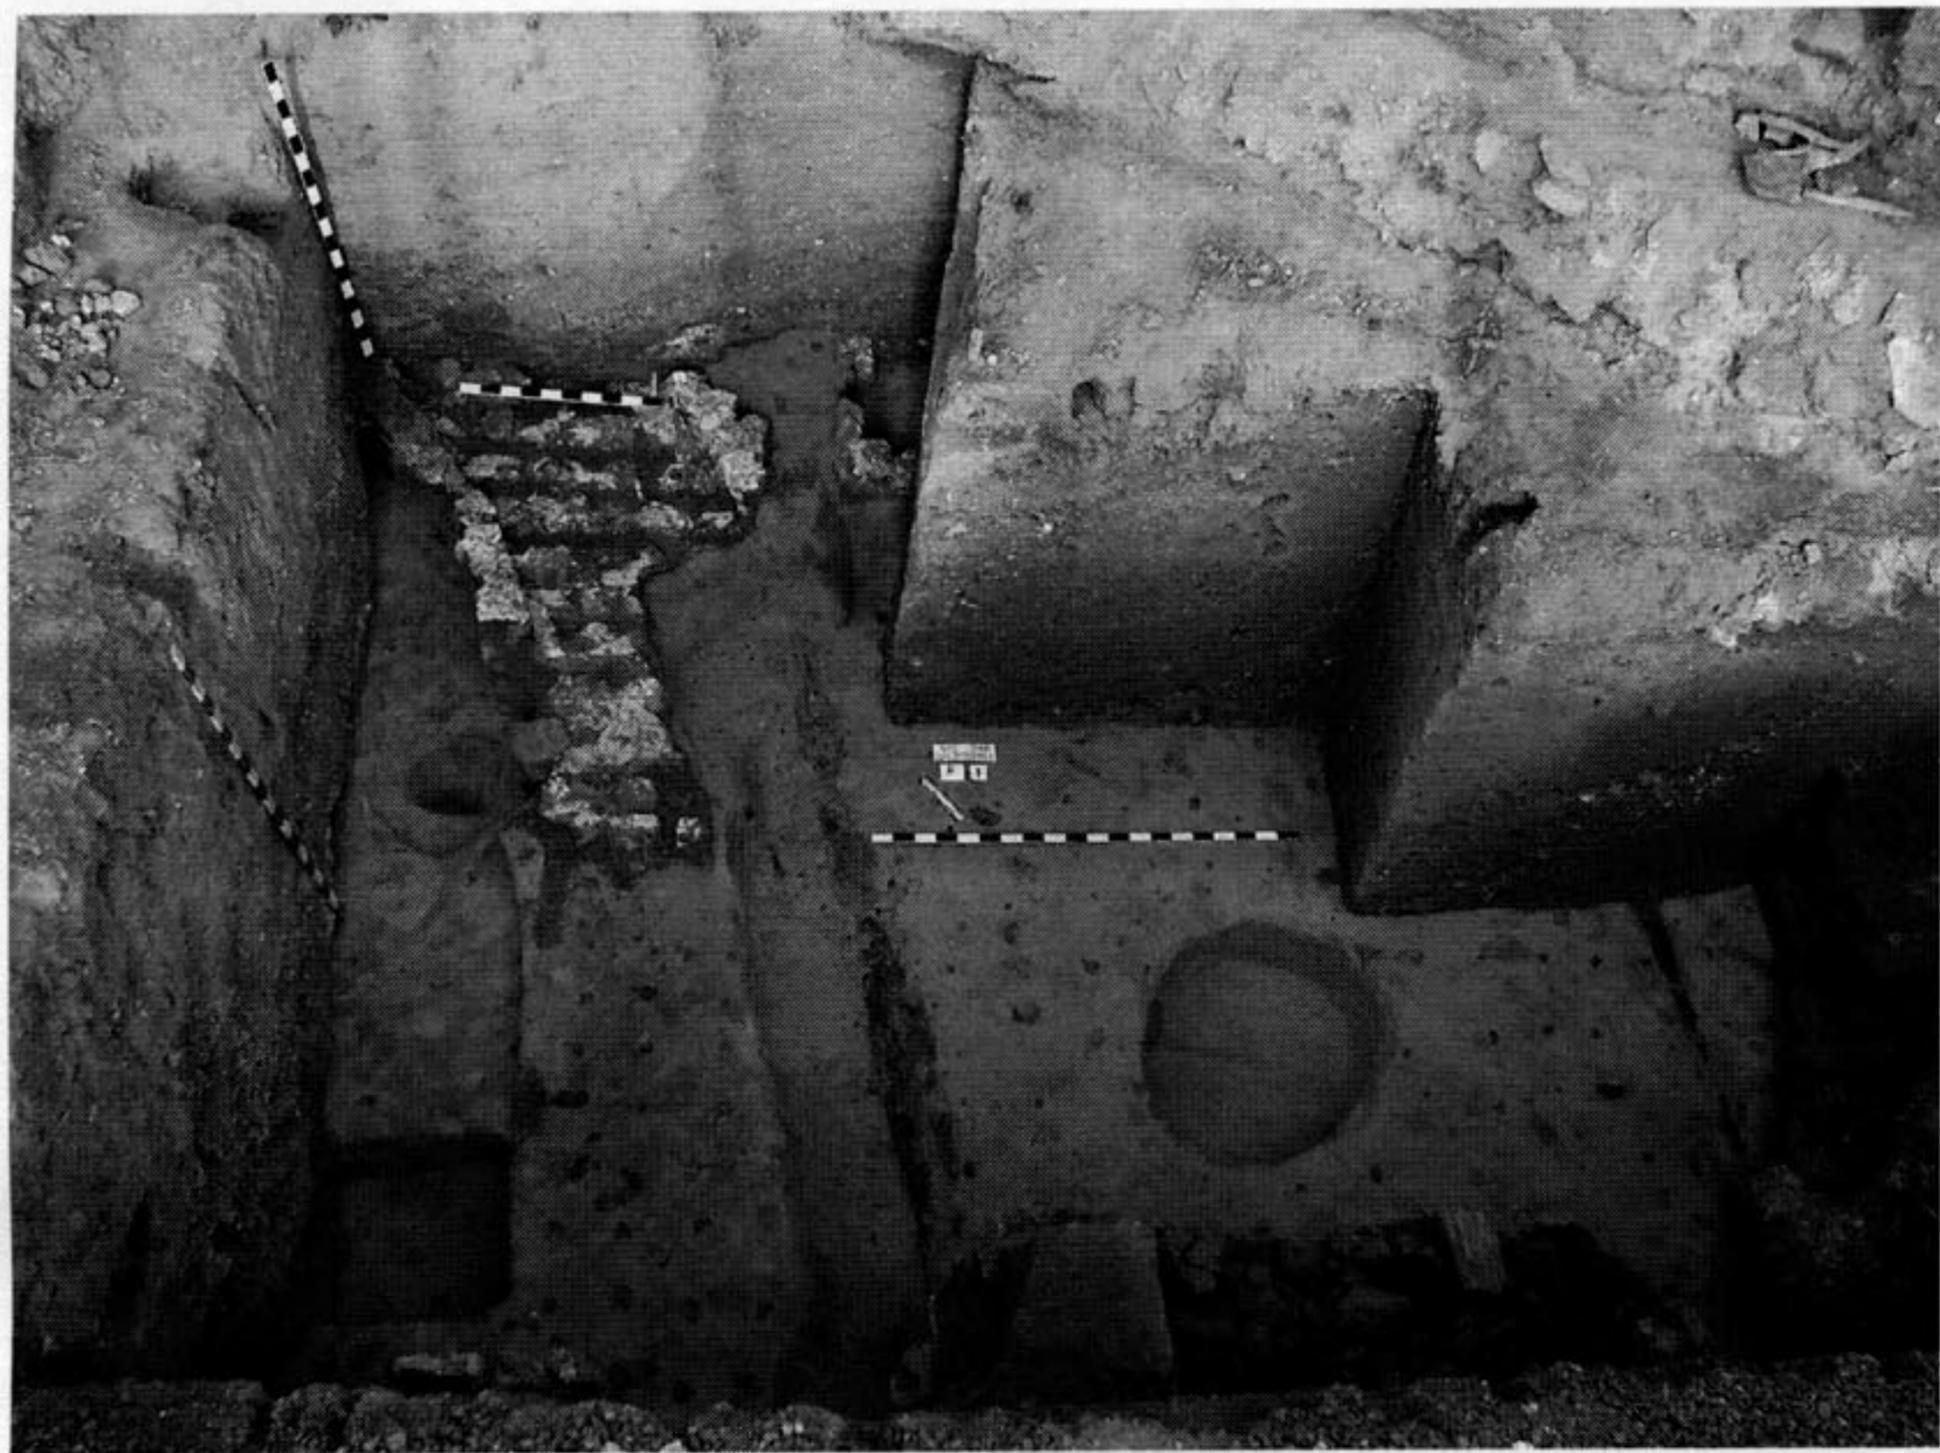
Рис. 3. Десятинная церковь. Киев. 2006 г.

Раскоп I. Подошва фундаментов центральной апсиды. Видны отпечатки поперечных лежней, следы конструкции погребальной камеры («дом варяга»). Вид с юго-запада

Несколько отличалась технология устройства фундаментов восточной части центрального ядра. Частичное исследование южной части алтарного пространства было проведено в 2006 г. (раскоп I). Размеры раскопа составили $7,5 \times 5$ м. Последний раз апсидная часть храма X в. вскрывалась в 1908–1909 гг. Д. В. Милеевым. Документация этих раскопок сохранилась лишь частично. При начале новых исследований предполагалось, что остатки южной апсиды были раскопаны Д. В. Милеевым практически на снос и до нашего времени не дошли. Неожиданным открытием в 2006 г. стала сравнительно хорошая сохранность подошвы фундаментов апсид, позволяющая уточнить план и технологию устройства фундаментов (рис. 3).

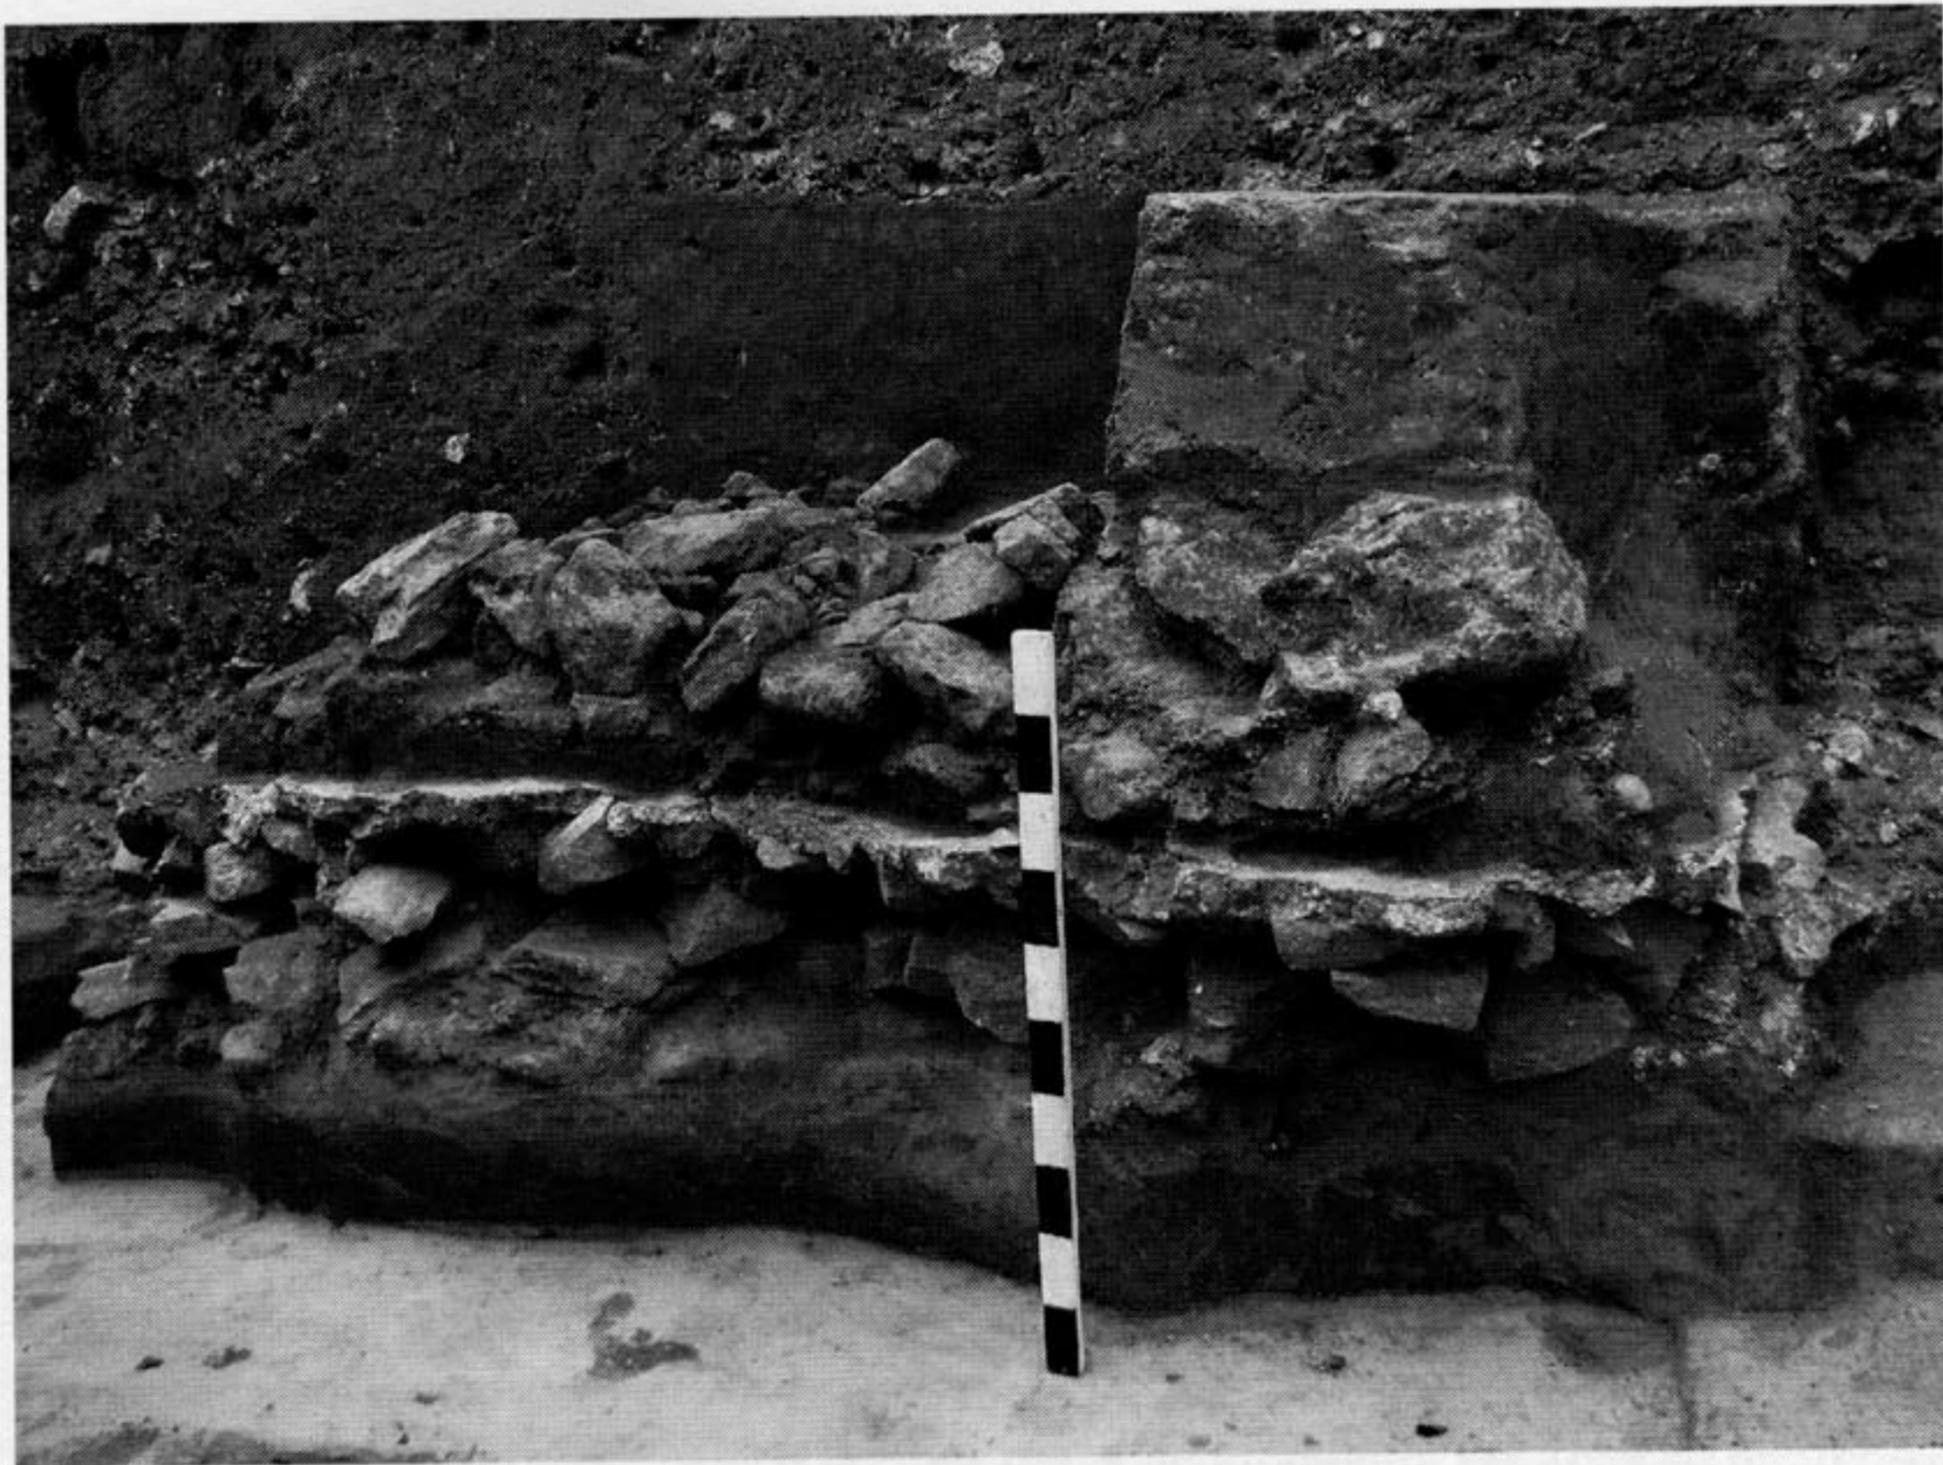
Рис. 4. Десятинная церковь. Киев. 2006 г.
 Раскоп I. Бутовая кладка платформы под южной апсидой
 Вид с северо-востока

Под южной апсидой фундамент был заложен на 20 см глубже, чем в центральной апсиде, а под пустым пространством апсиды выполнена массивная забутовка. Она состояла из двух частей. Нижняя часть представляла собой слой мощностью 30 см, забутованный насухо крупными кварцитовыми блоками, аналогичными строительному

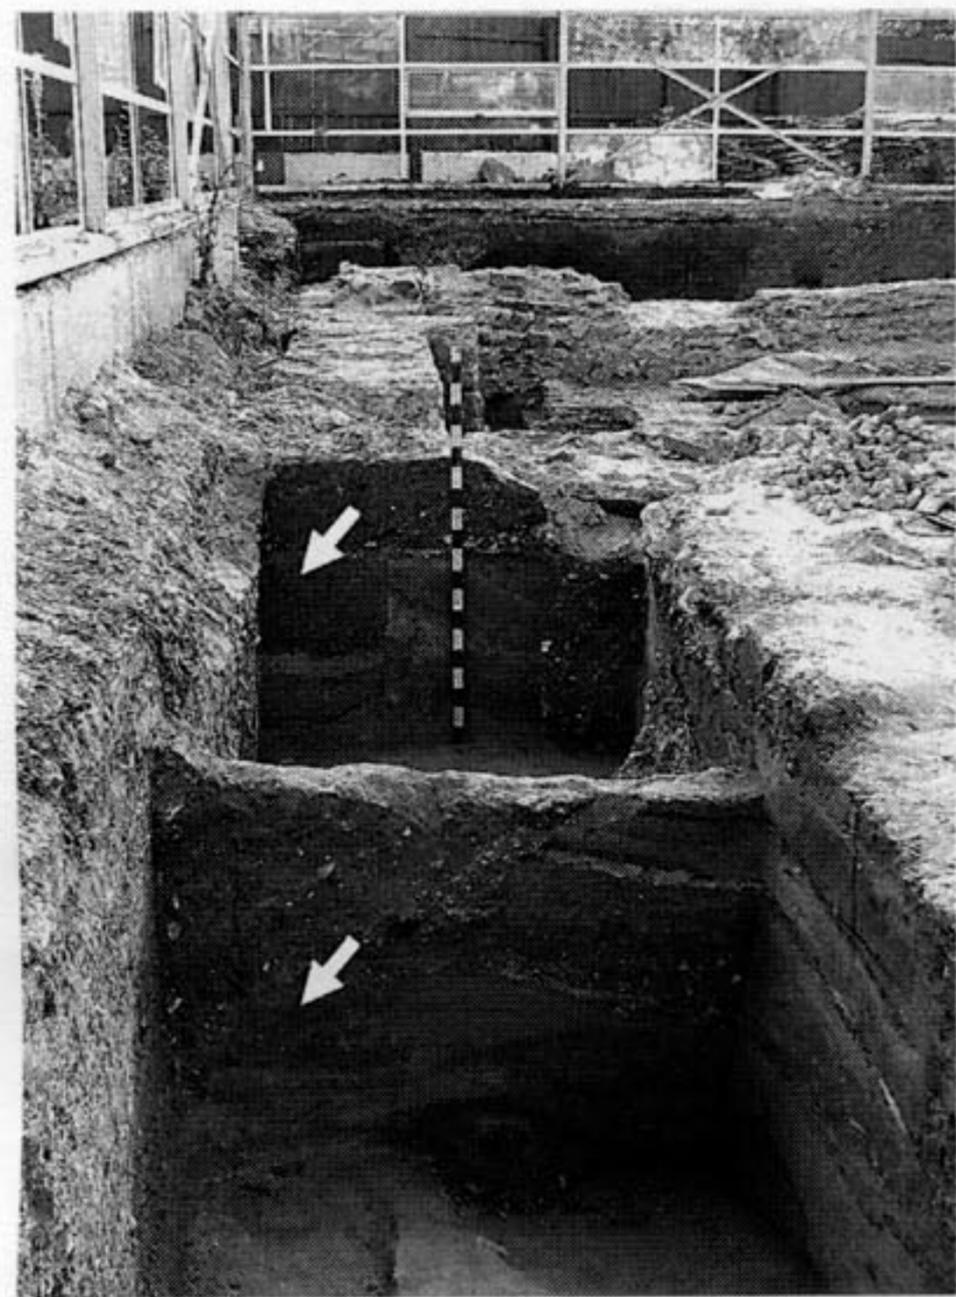
Рис. 5. Десятинная церковь. Киев. 2007 г.
Фундаментный ров по оси восточных
подкупольных опор. Вид с северо-запада

Отдельного внимания заслуживает вопрос о фундаментной ленте по оси восточной пары столбов подкупольного квадрата. Еще исследования 1909 г. выявили отсутствие этой поперечной ленты. Раскопки 2005 г. и изучение сохранившейся стратиграфии подтвердили этот важный результат исследований Д. В. Милеева, которому далеко не все исследователи древнерусской архитектуры придали должное значение. Несмотря на то что строителями X в. был выкопан фундаментный ров под эту поперечную ленту, ни деревянные субструкции, ни каменная кладка в нем не были уложены. Ров просто засыпали еще в ходе строительства (рис. 5). Все это красноречиво свидетельствует о смене замысла зодчих, произошедшей еще в ходе строительства или даже устройства фундаментов. Это ставит вопрос о характере и типе здания вообще. Отсутствие поперечной ленты под восточной парой столбов заставляет предполагать, что и стены, отделяющей алтарь и угловые восточные компартименты (пастофории) от пространства нефов, у Десятинной церкви не было.

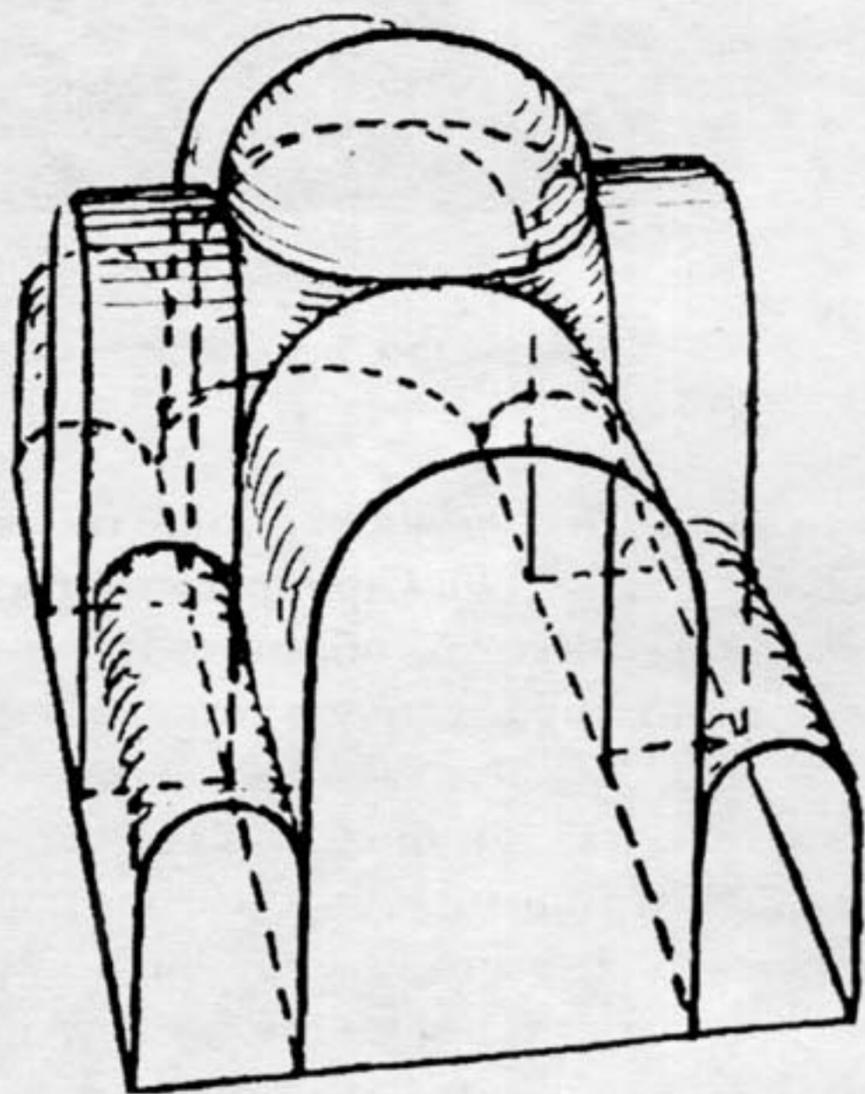
Рис. 6. «Крестовидная купольная базилика» (cruciform domed basilica), по К.-Дж. Конанту (Conant 1942: Pl. XVII).

подкупольному пространству. При отсутствии стены, отделяющей наос от алтаря и пастофориев, своды боковых нефов могли идти только в направлении, параллельном направлению свода центрального нефа, – иными словами, Десятинная церковь в том виде, в каком она была построена в 989–996 гг., представляла собой не крестовокупольный храм, а базилику, скорее всего купольную с пересекающим центральное подкупольное пространство трансептом, который следует воспринимать как поперечный неф. По классификации купольных базилик, предложенной К. Конантом, Десятинную церковь следует рассматривать как купольную базилику с трансептом или «крестообразную купольную базилику» (термин К. Конанта) (Conant 1942: pl. XVII) (рис. 6).

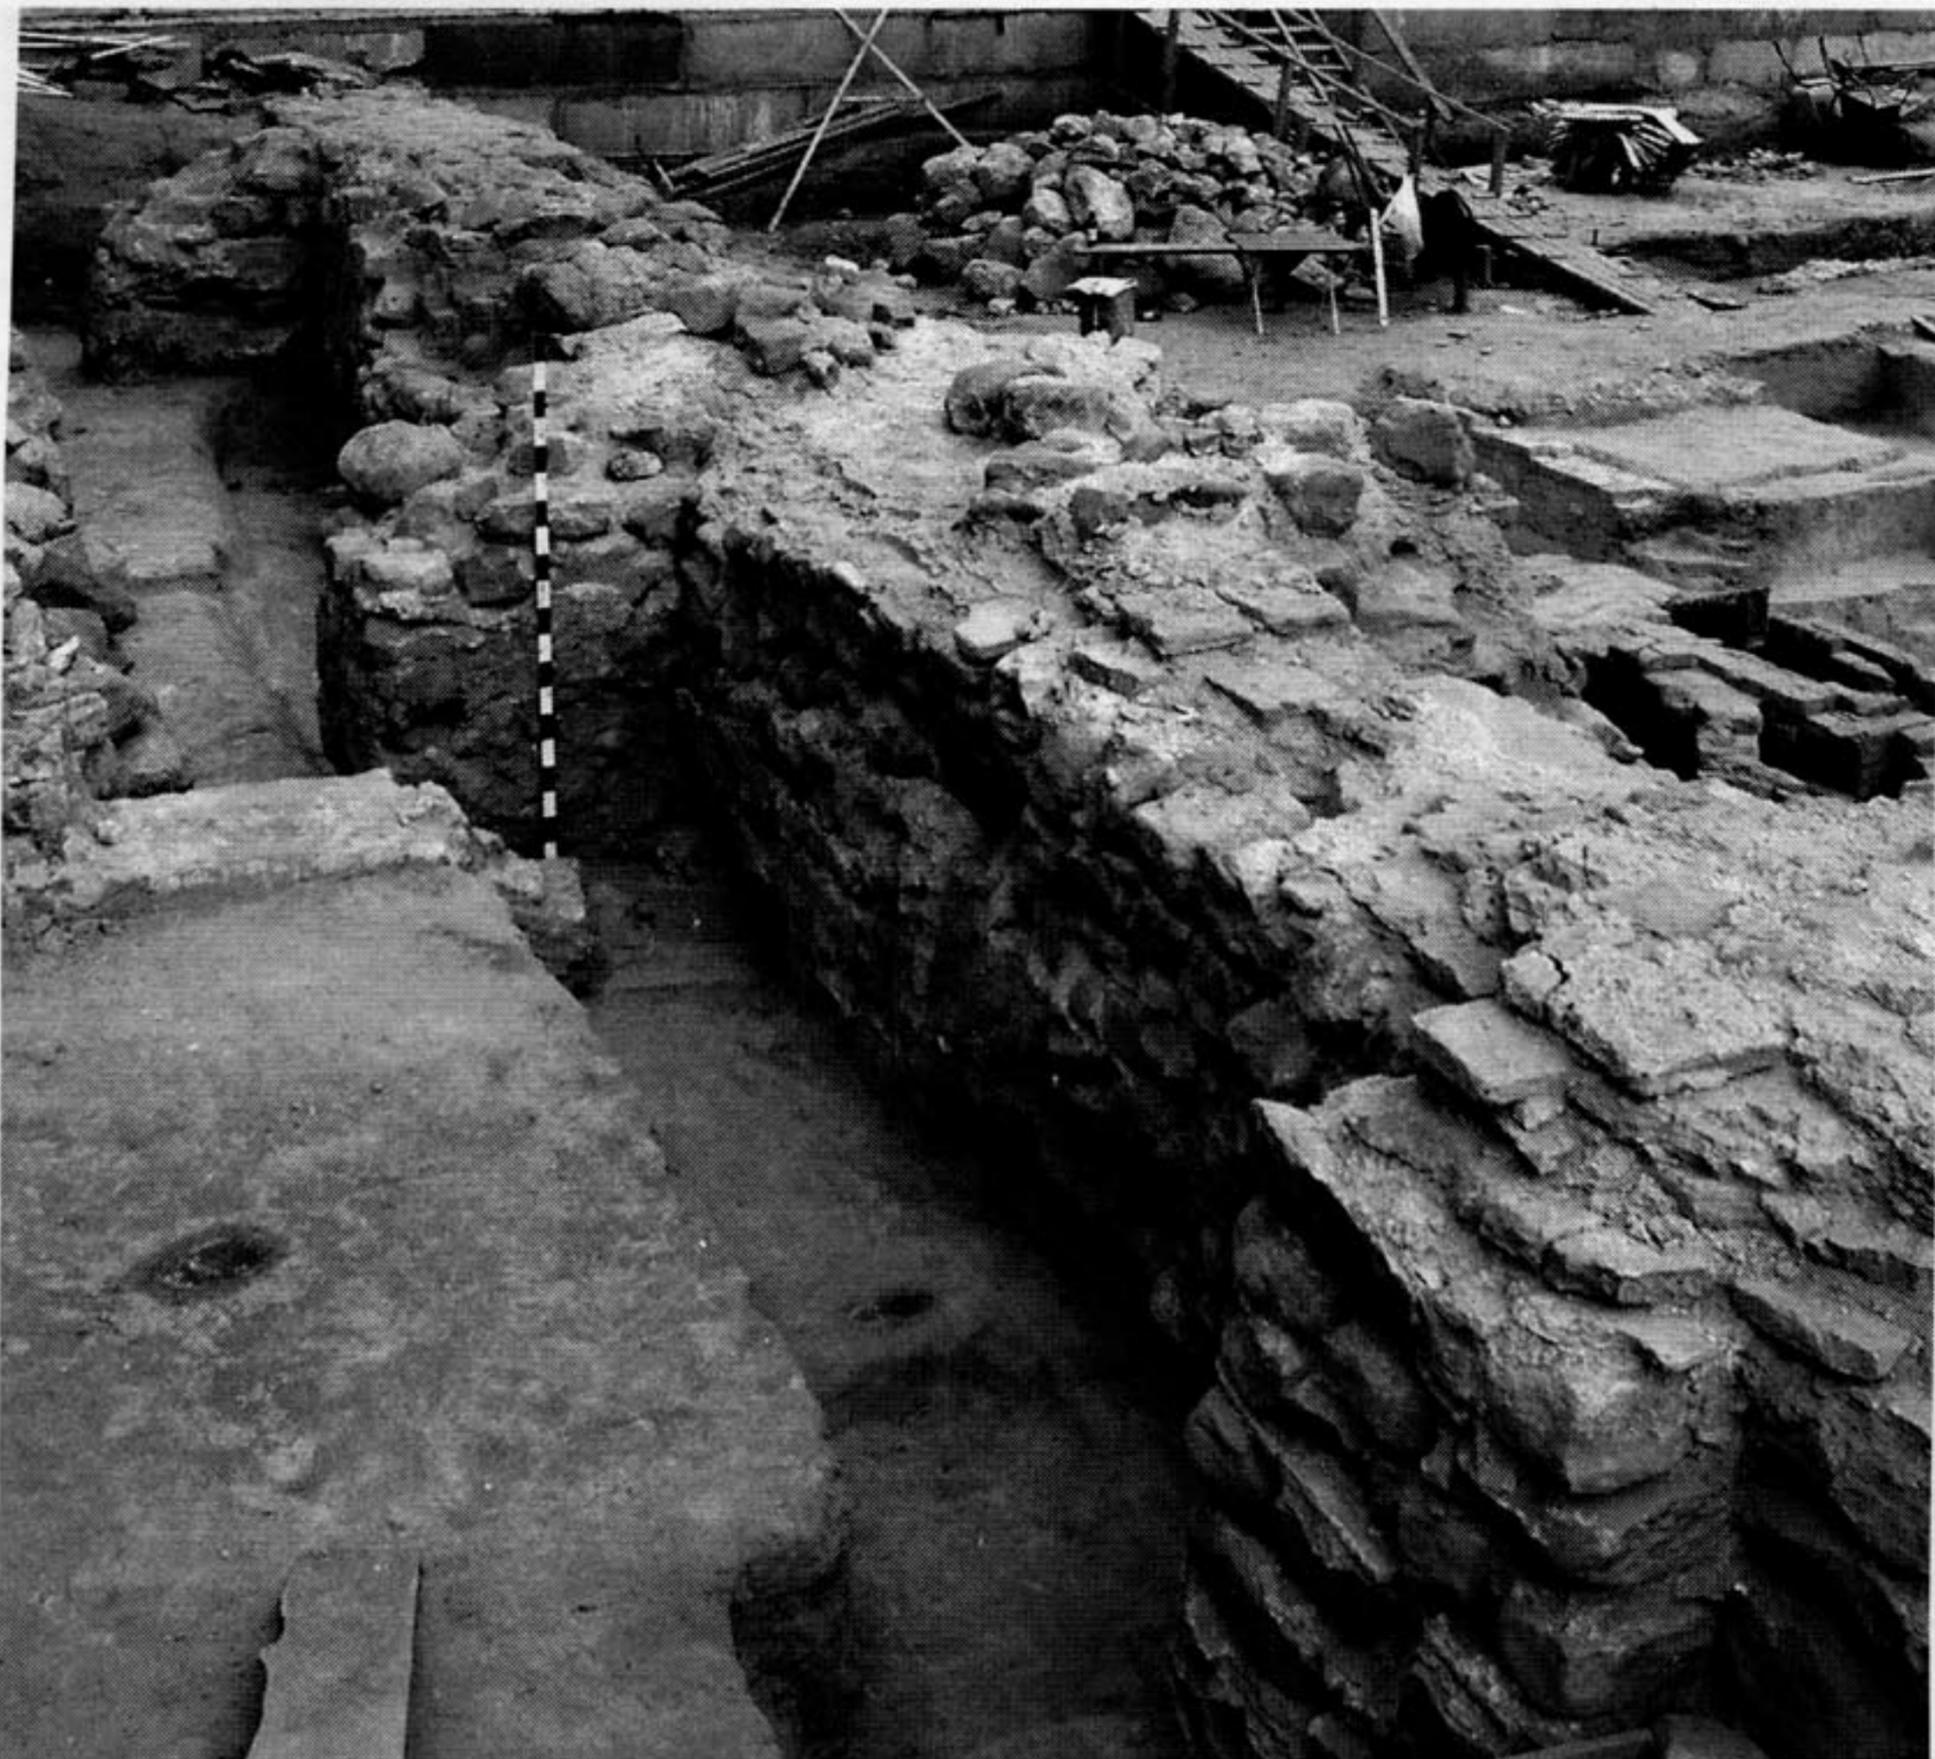
Рис. 7. Десятинная церковь. Киев. 2007 г.

Общий вид фундаментов внешней стены западной галереи с юга

Все сохранившиеся фундаменты галерей Десятинной церкви можно разделить на две большие группы. Первая – это большая часть фундамента западной галереи (до второй с запада лопатки), отличающаяся заметной однородностью материала (рис. 7). В кладке здесь использованы серый песчаник и немного серо-коричневого сланца. Строительный раствор бело-серый, очень плотный. Добавим, что у северо-западного угла фундамент северной галереи на 0,8 м глубже фундамента западной, и лента западной стены положена на ленту северной стены внахлест (рис. 8).

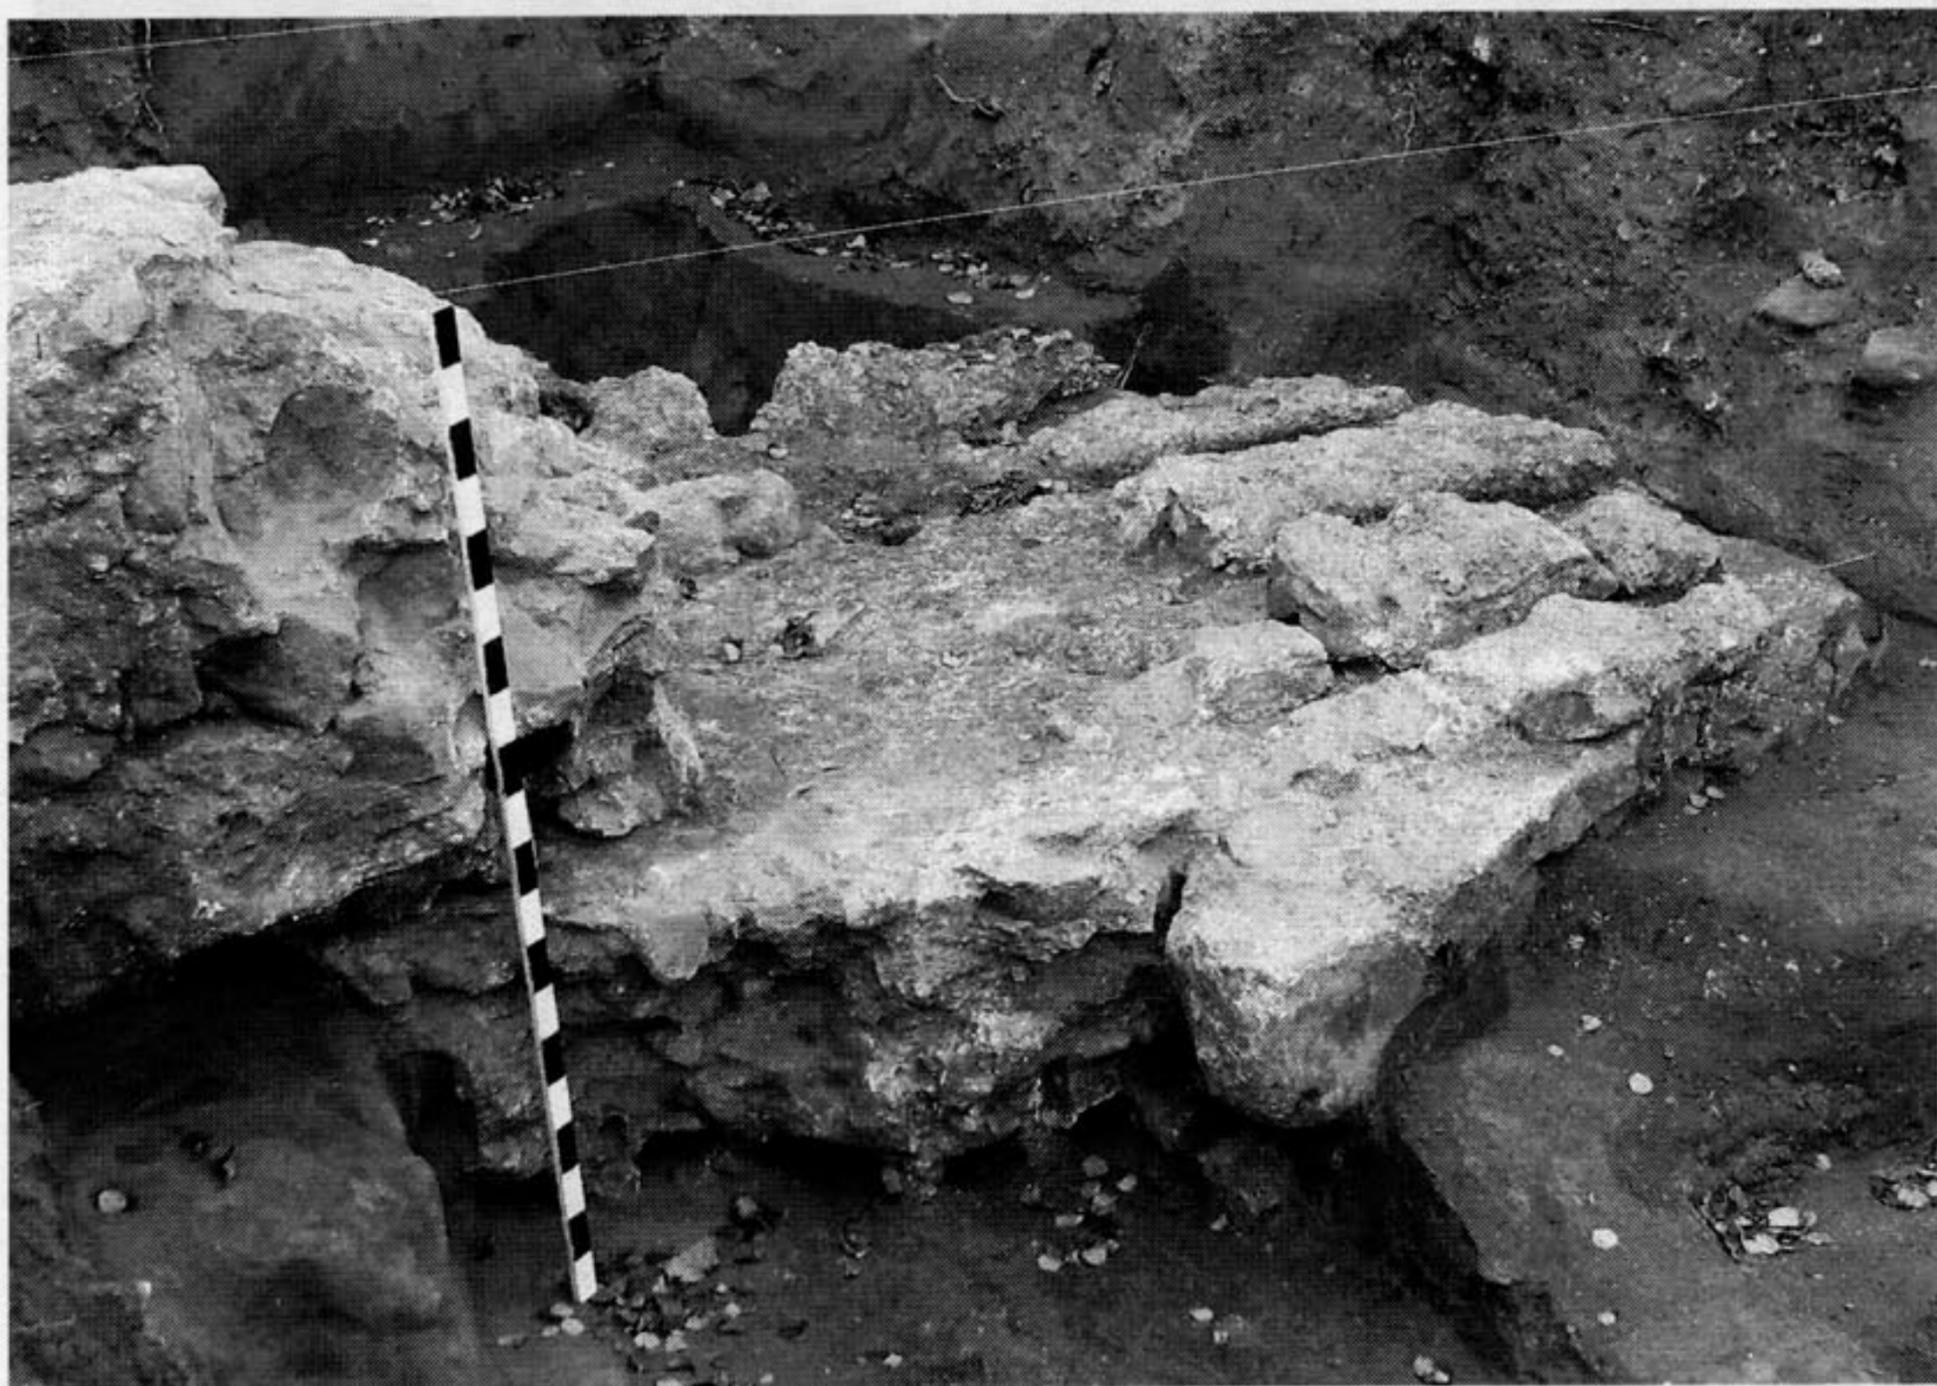
Рис. 8. Десятинная церковь. Киев. 2005 г.
Фундаментные кладки северо-западного угла. Вид с востока
