ТРУДЫ ГОСУДАРСТВЕННОГО ЭРМИТАЖА

ДЕСЯТИННАЯ ЦЕРКОВЬ В КИЕВЕ

(предварительные итоги исследований 2005–2007 гг.)*

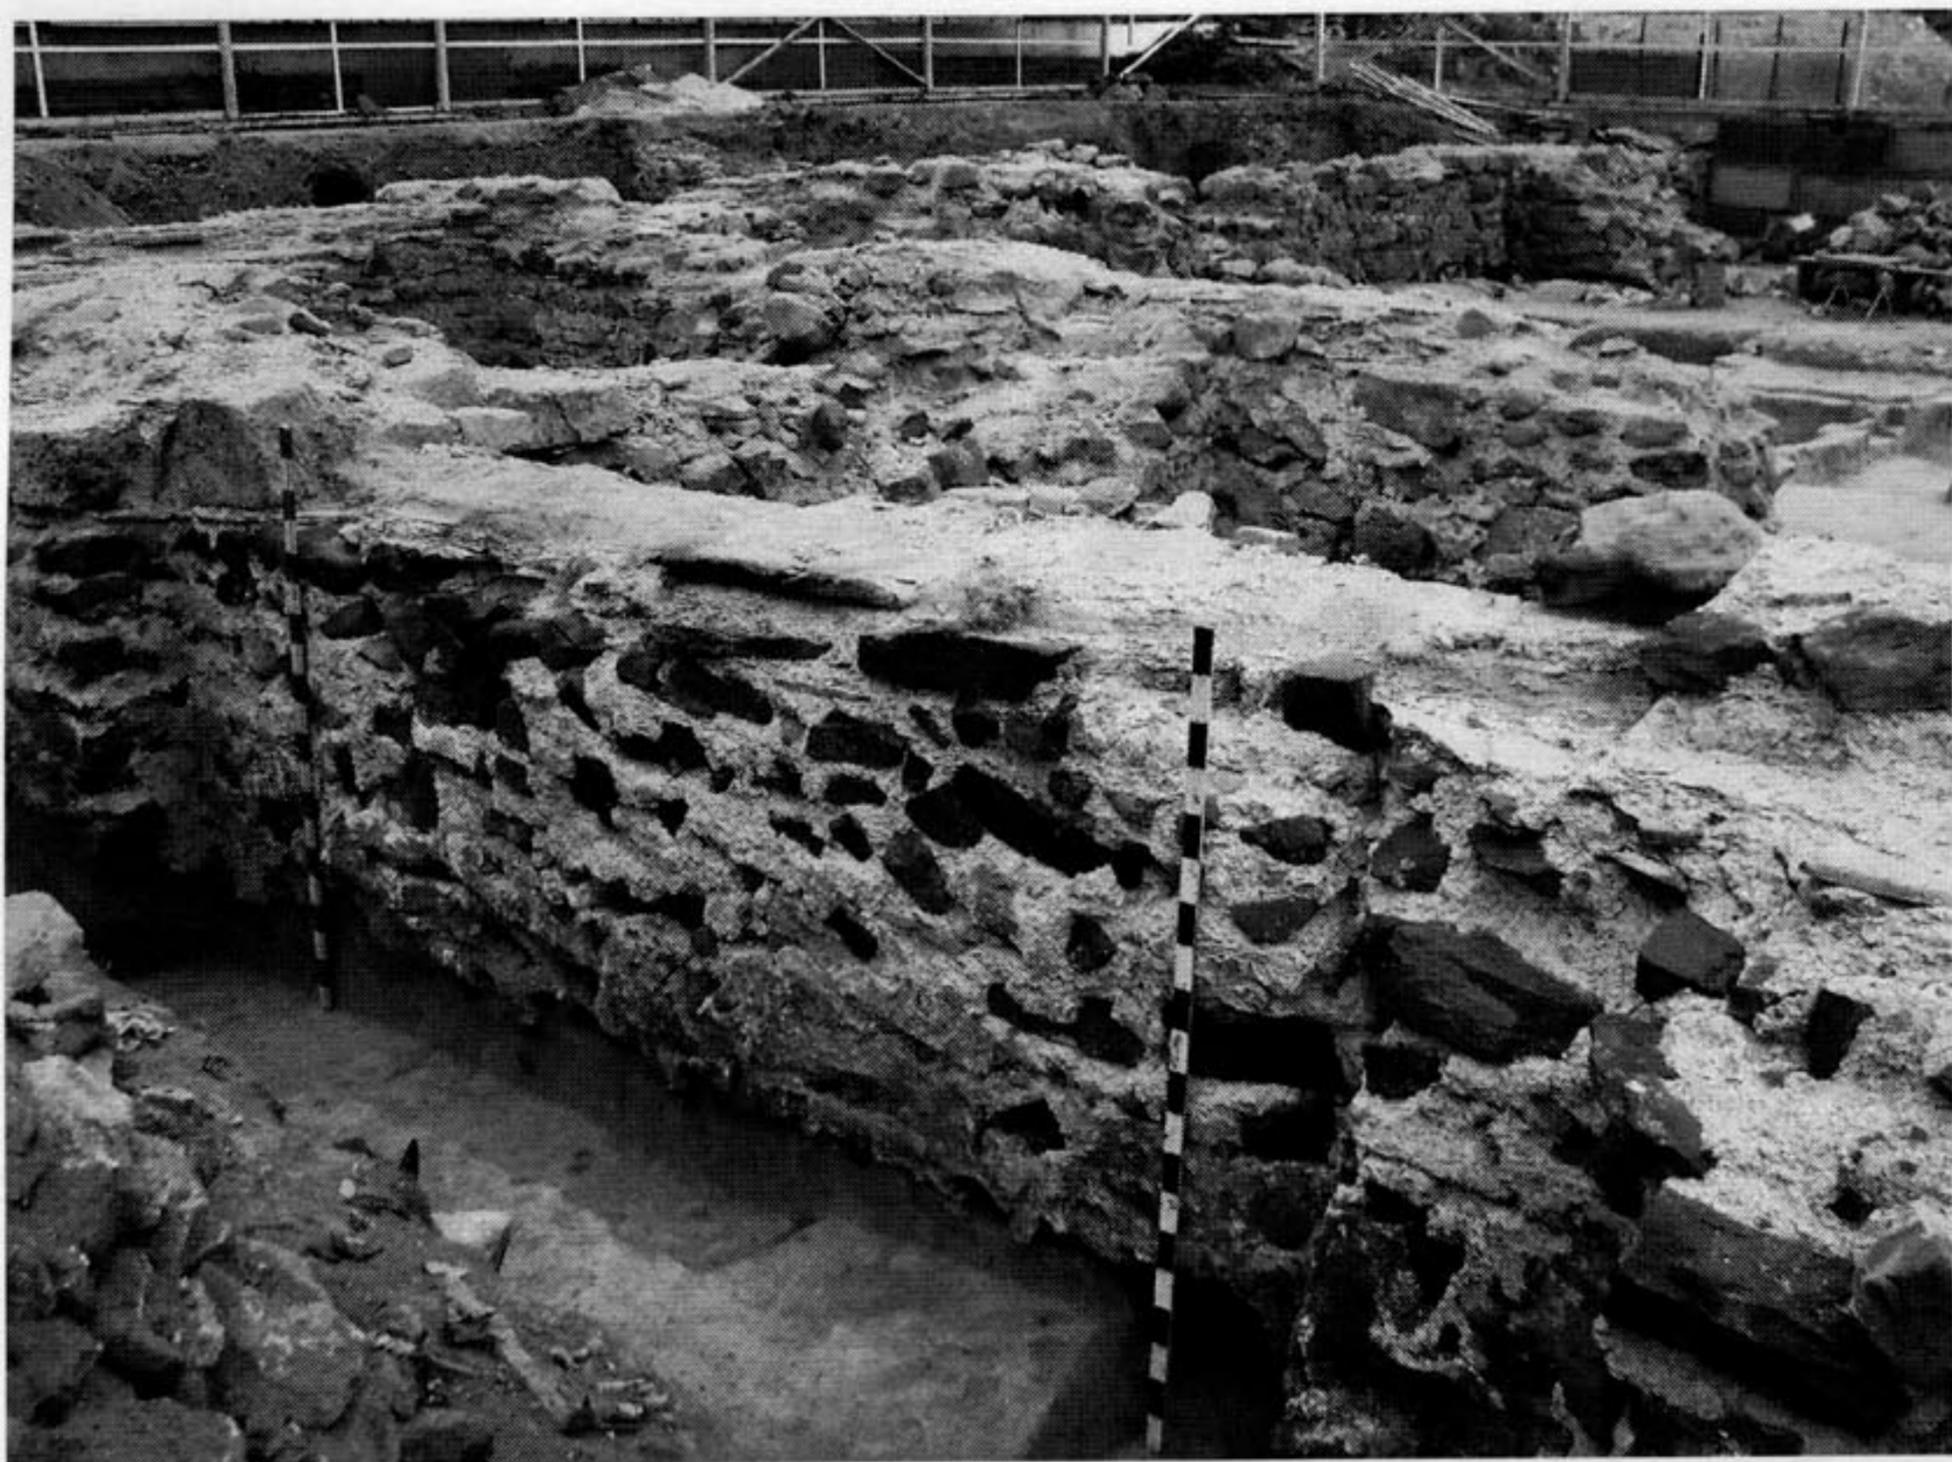
Рис. 9. Десятинная церковь. Киев. 2007 г. Западная часть южной галереи. Вид с востока

Иначе выглядит фундамент южной галереи. Тут в кладке фундамента использован красный кварцит (рис. 9). Строительный раствор розовый, с крупной фракцией цемьянки. В кладке фундаментов обращает на себя внимание наличие вертикальных швов, что указывает на определенную технологическую последовательность возведения разных участков фундамента. В юго-западном углу фундаментов исследованы места стыка этих двух массивов кладок (рис. 10). Однако граница между этими двумя типами растворов не совпадает с границей распределения пород строительного камня. Кроме того, на всем протяжении сохранившихся фундаментов галерей встречаются целые и фрагментированные плинфы одного и того же типа формовки и размеров. Эти факты определенно свидетельствуют о том, что зафиксированные стыки и швы в фундаментах связаны с глубоко технологическими перерывами в пределах одного строительного периода. В то же время в двух местах – фундаментной кладке второго с юга прясла внешней стены западной галереи и лопатке к северу от последнего – были зафиксированы куски раствора,

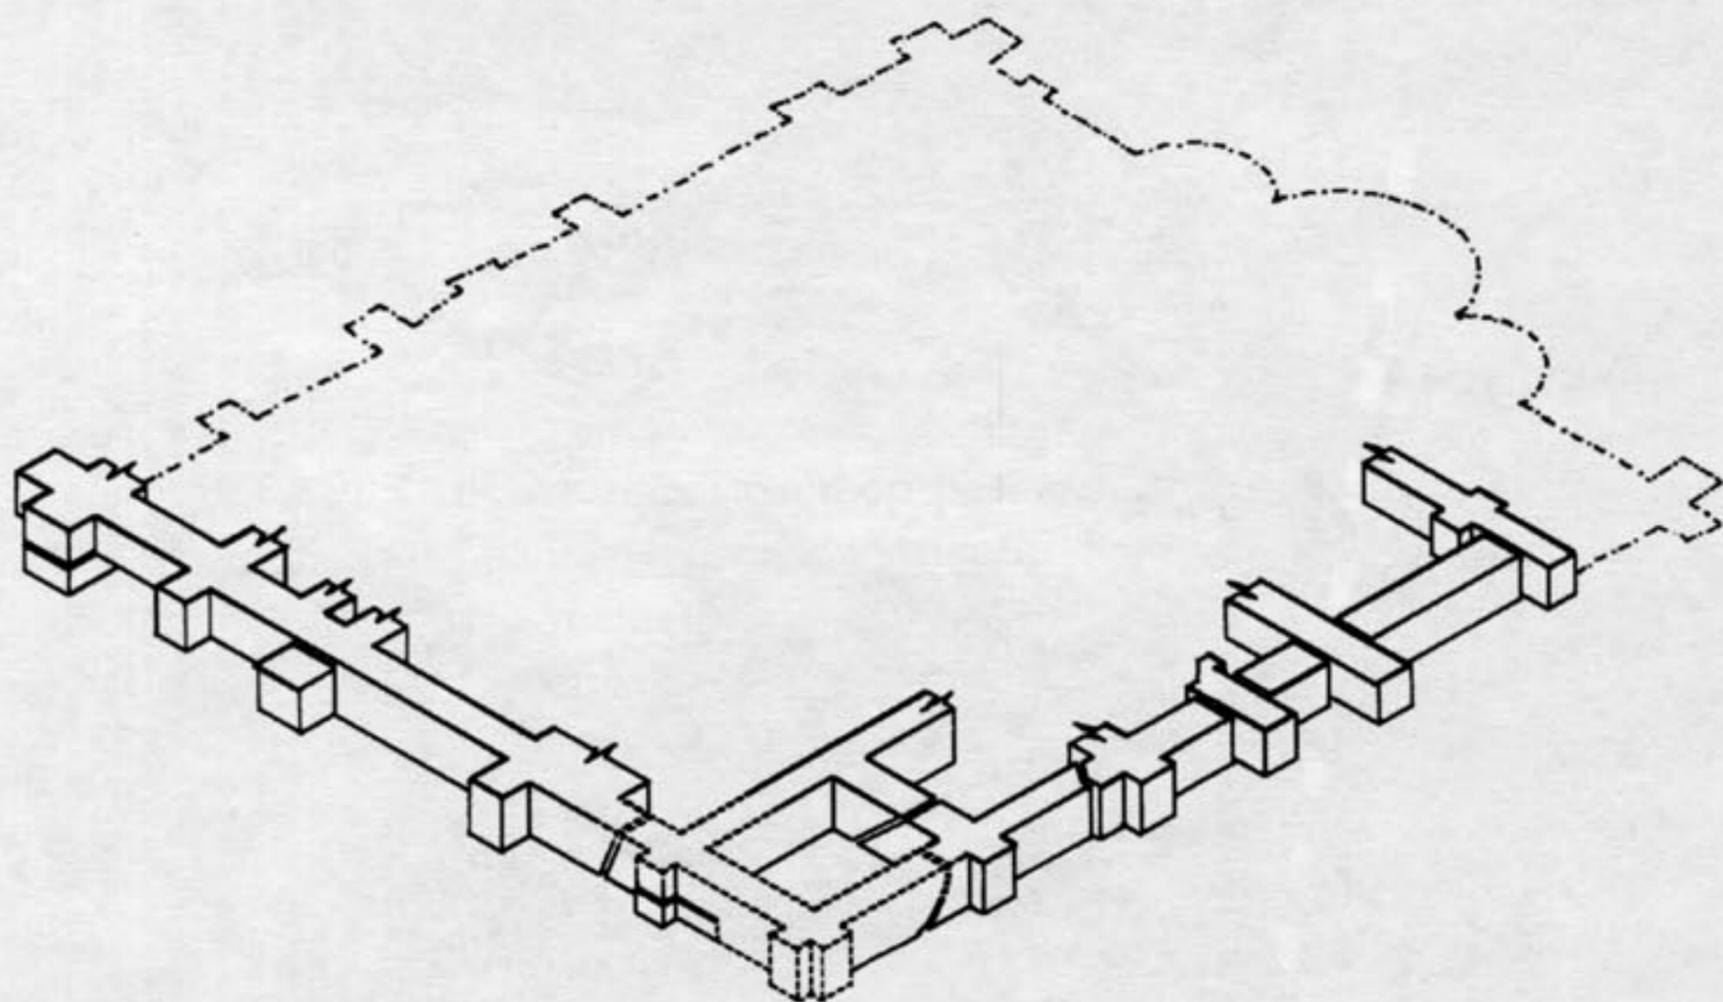
Рис. 10. Десятинная церковь. Киев

Схема технологических швов в сохранившихся кладках фундаментов
Пунктиром показаны реконструируемые части фундаментов юго-западного угла галерей

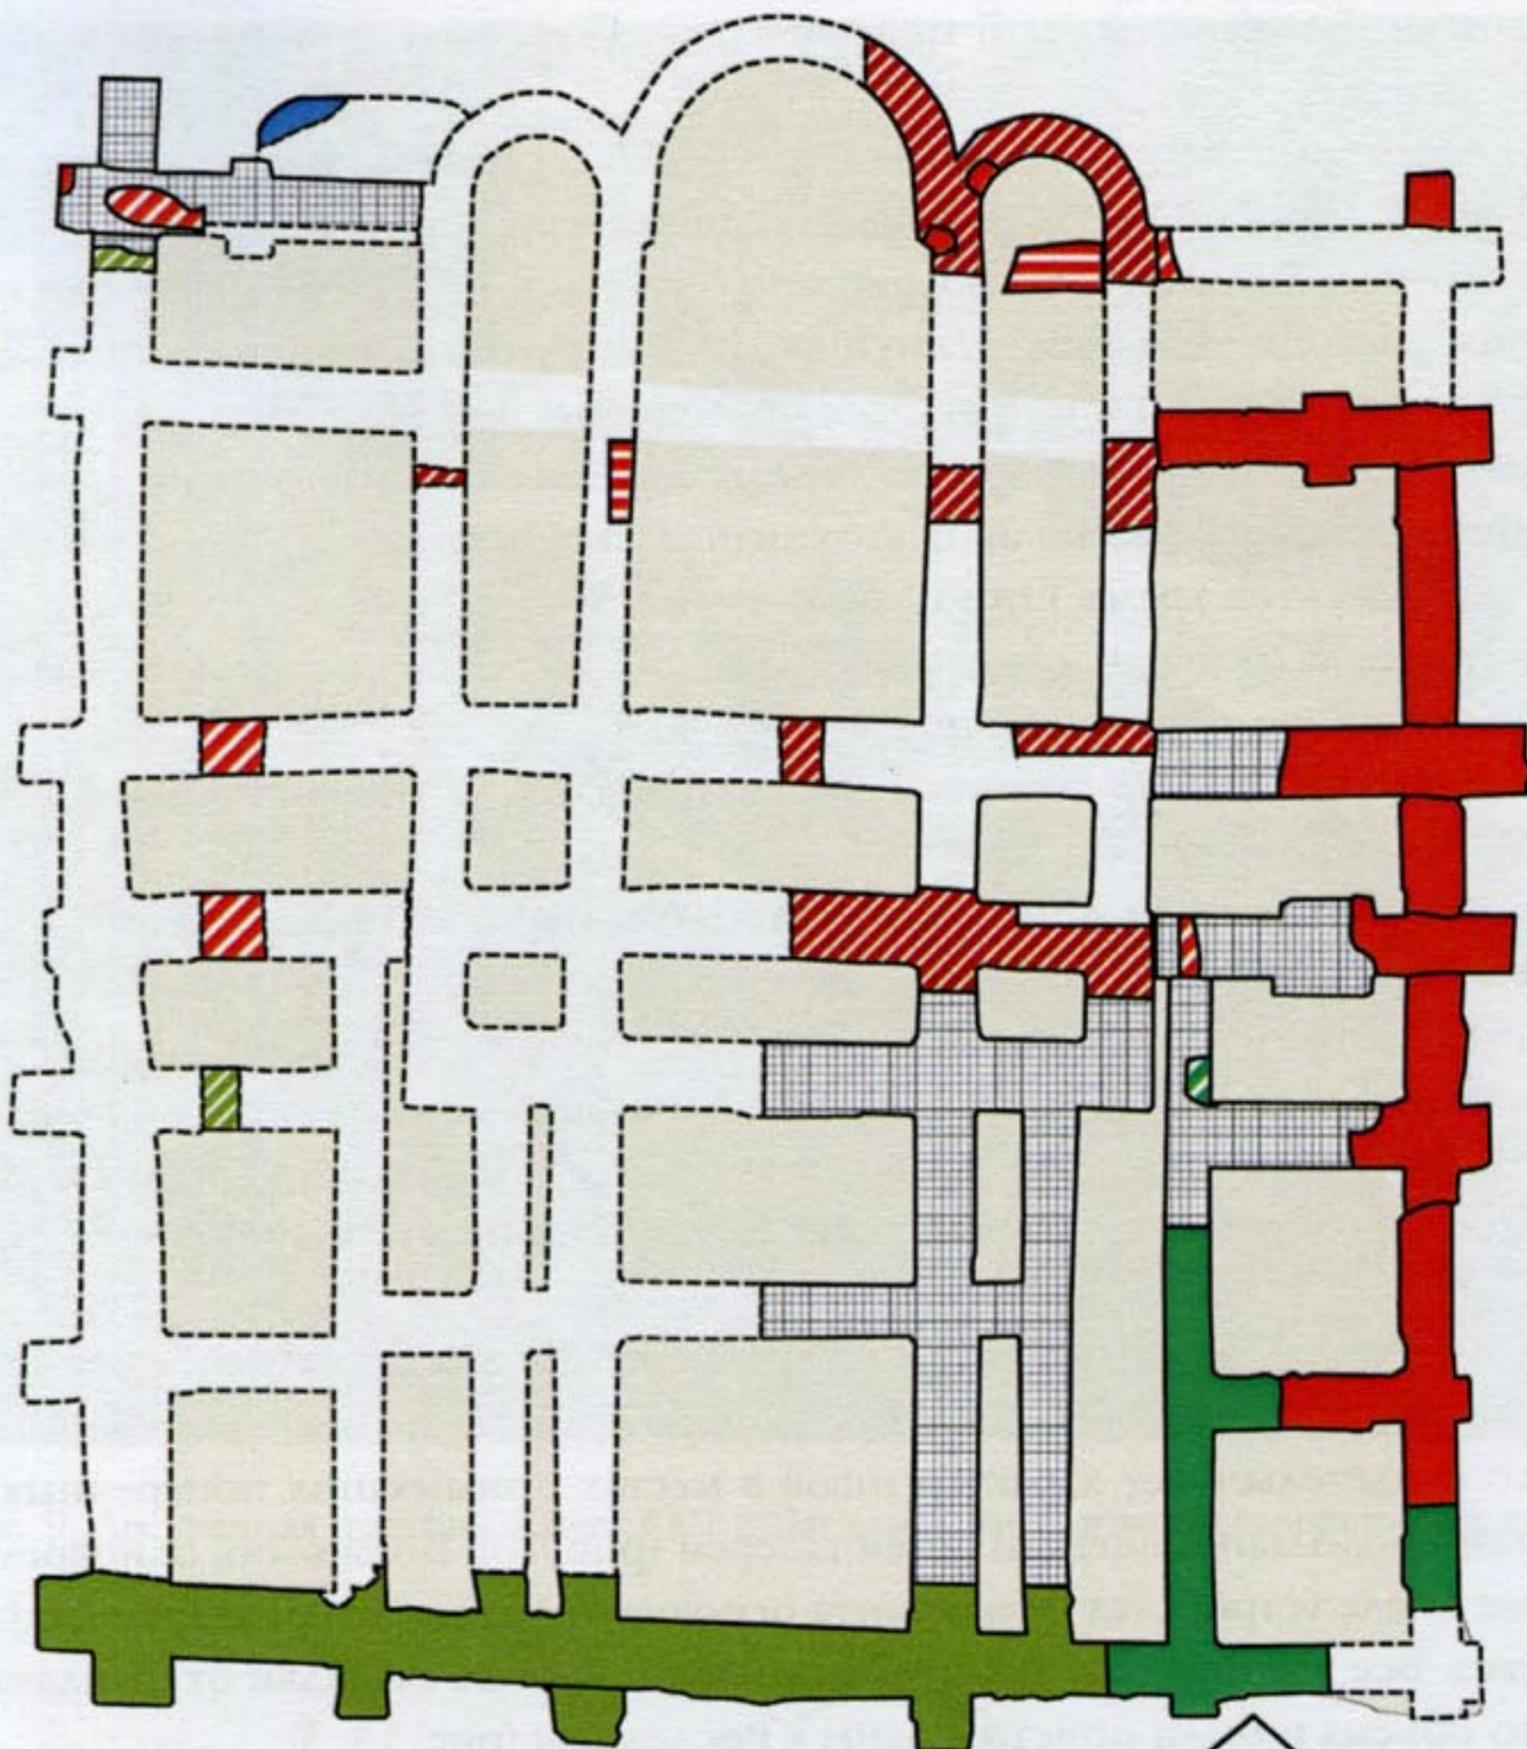
Рис. 11. Десятинная церковь. Киев
 Схема распределения строительных материалов
 в участках фундаментных кладок, подошвы
 фундаментов и субструкций, выявленных in situ

Выявленное распределение строительных материалов на сохранившихся участках фундаментов отражено на схемах (рис. 11 и 12).

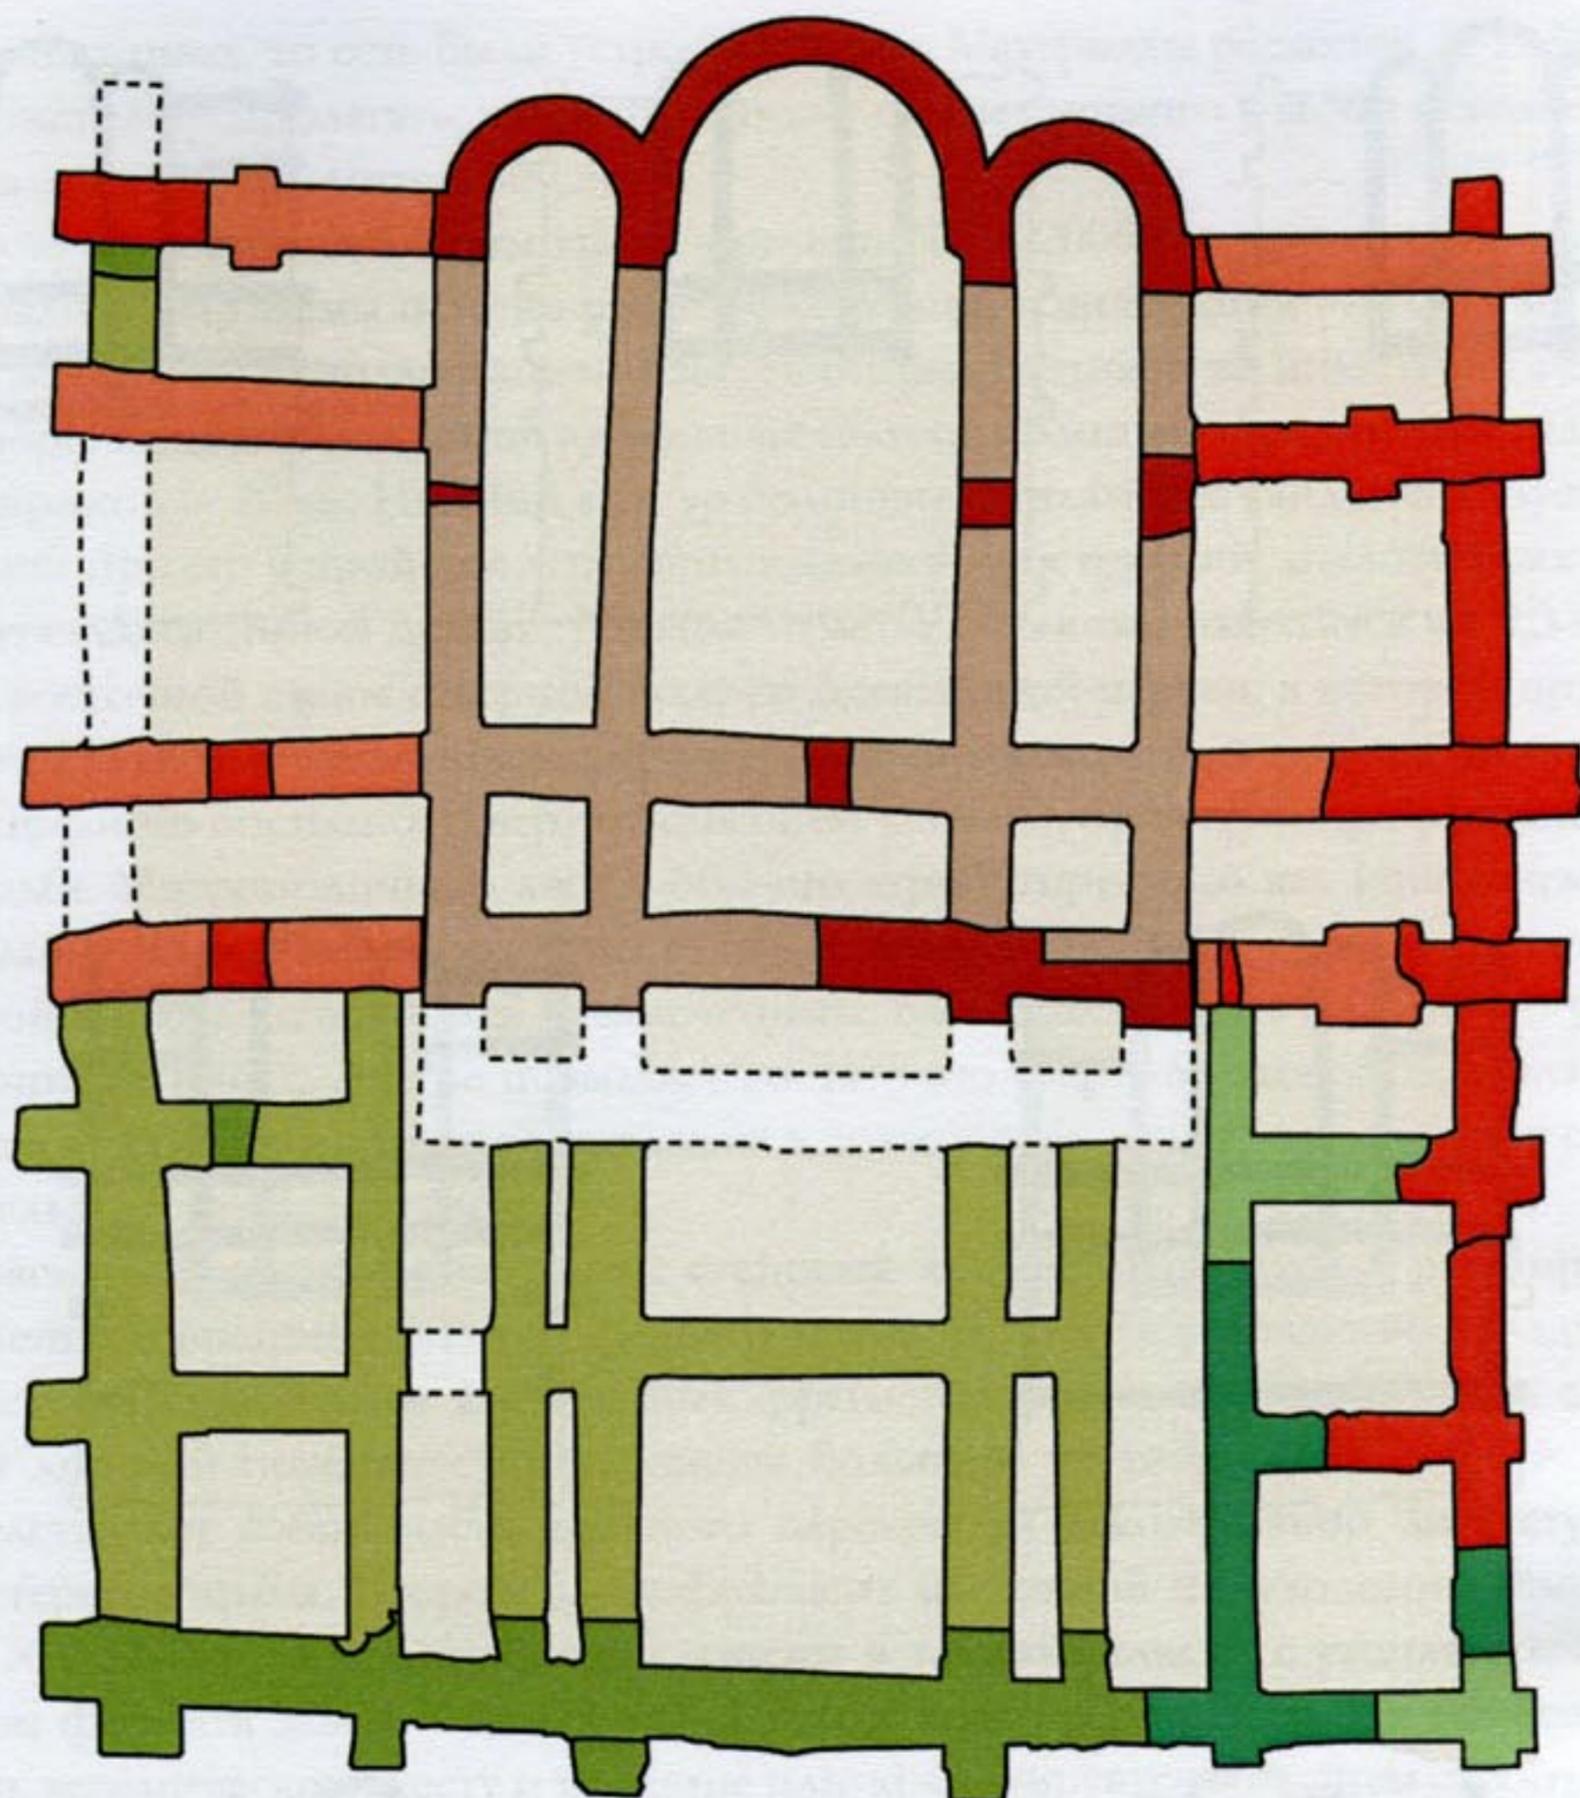
Рис. 12. Десятинная церковь. Киев
 Схема распределения строительных материалов в фундаментах
 Десятинной церкви (реконструкция)

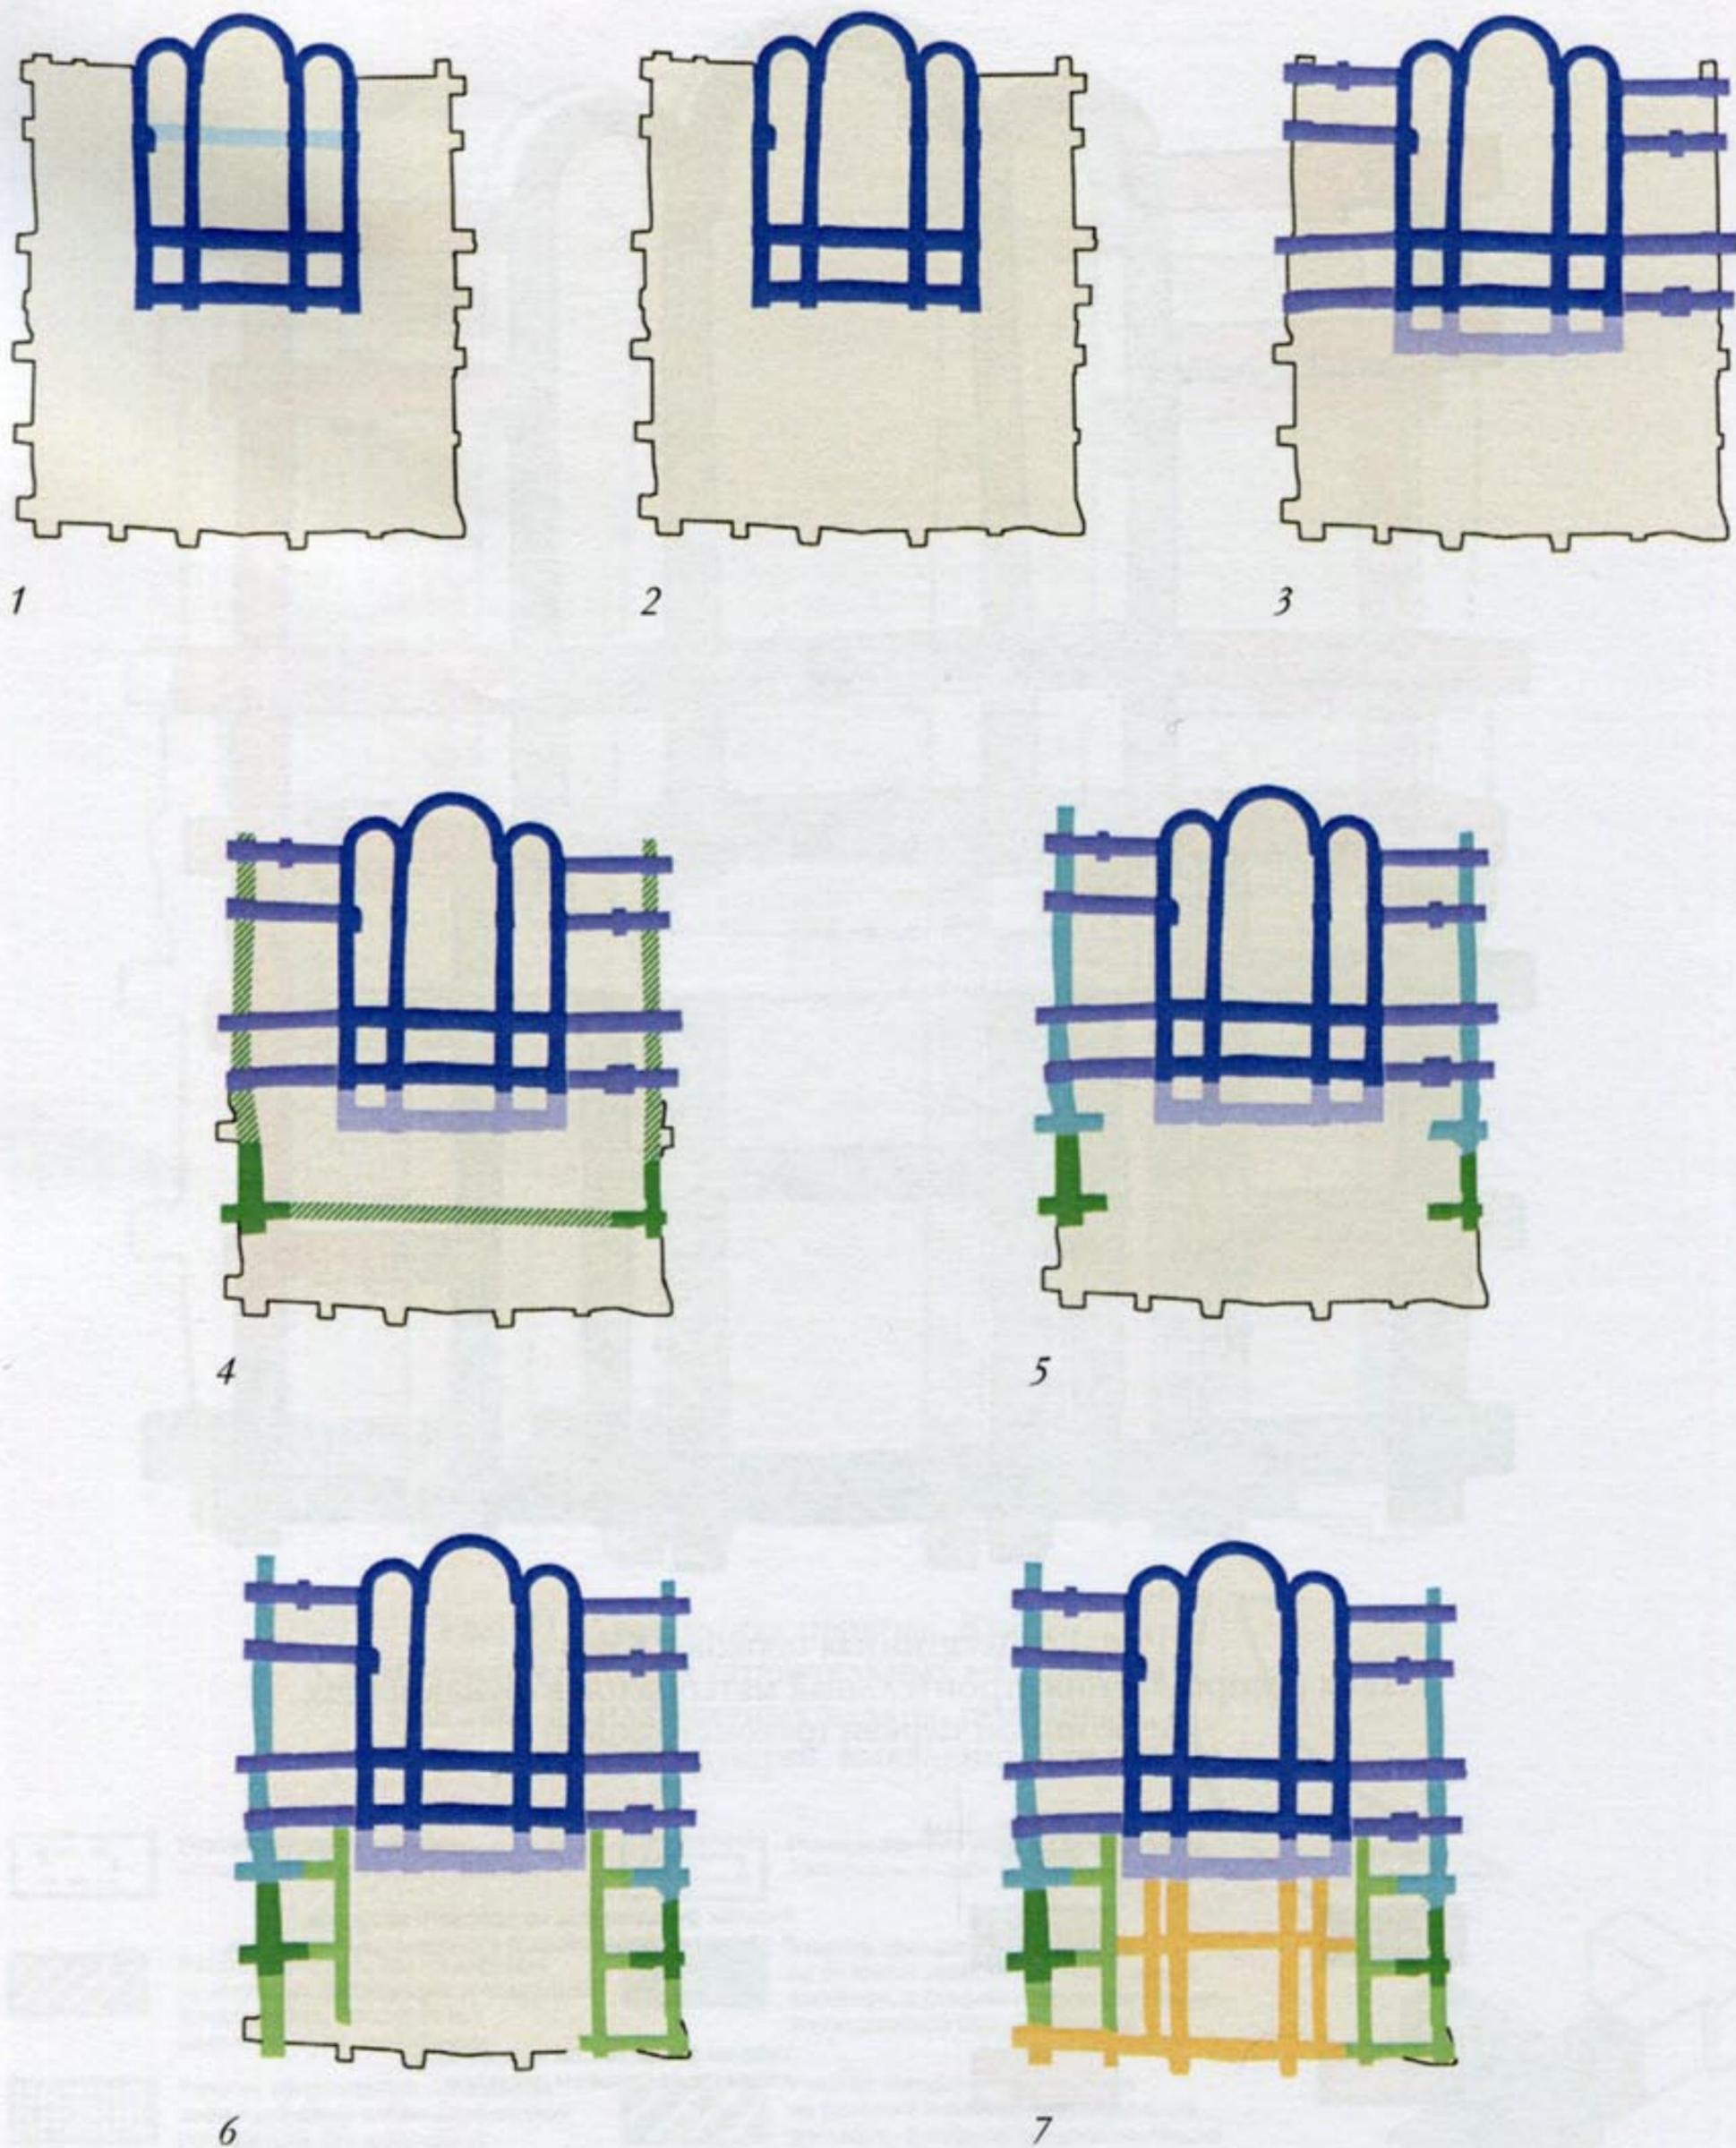
Рис. 13. Десятинная церковь. Киев. Схема хронологии закладки фундаментов и изменений замысла объемно-пространственных решений

Таким образом, тщательное исследование сохранившихся фундаментов, а также наблюдения над глубиной заложения и характером устройства деревянных субструкций под их основаниями позволило четко выявить последовательность устройства отдельных участков фундаментов в пределах одного строительного периода конца X в. Новые исследования показали, что различные компартименты здания и их фундаменты в рамках одного строительного цикла 989–996 гг. устраивались не единовременно, а поэтапно (рис. 13).

Первыми были устроены фундаменты центрального объема без нартекса (рис. 13: 1, 2). Затем были устроены фундаментные ленты поперечных перемычек галерей. Об этом красноречиво свидетельствует характер швов в местах примыкания поперечных лент к фундаментам продольных внешних стен галереи (рис. 10). Возможно, одновременно с этим, но уже после устройства фундамента основного объема были устроены фундаменты нартекса. Все эти фундаменты отличаются по глубине закладки от фундаментов центрального объема и были пристыкованы к последним (рис. 13: 3).

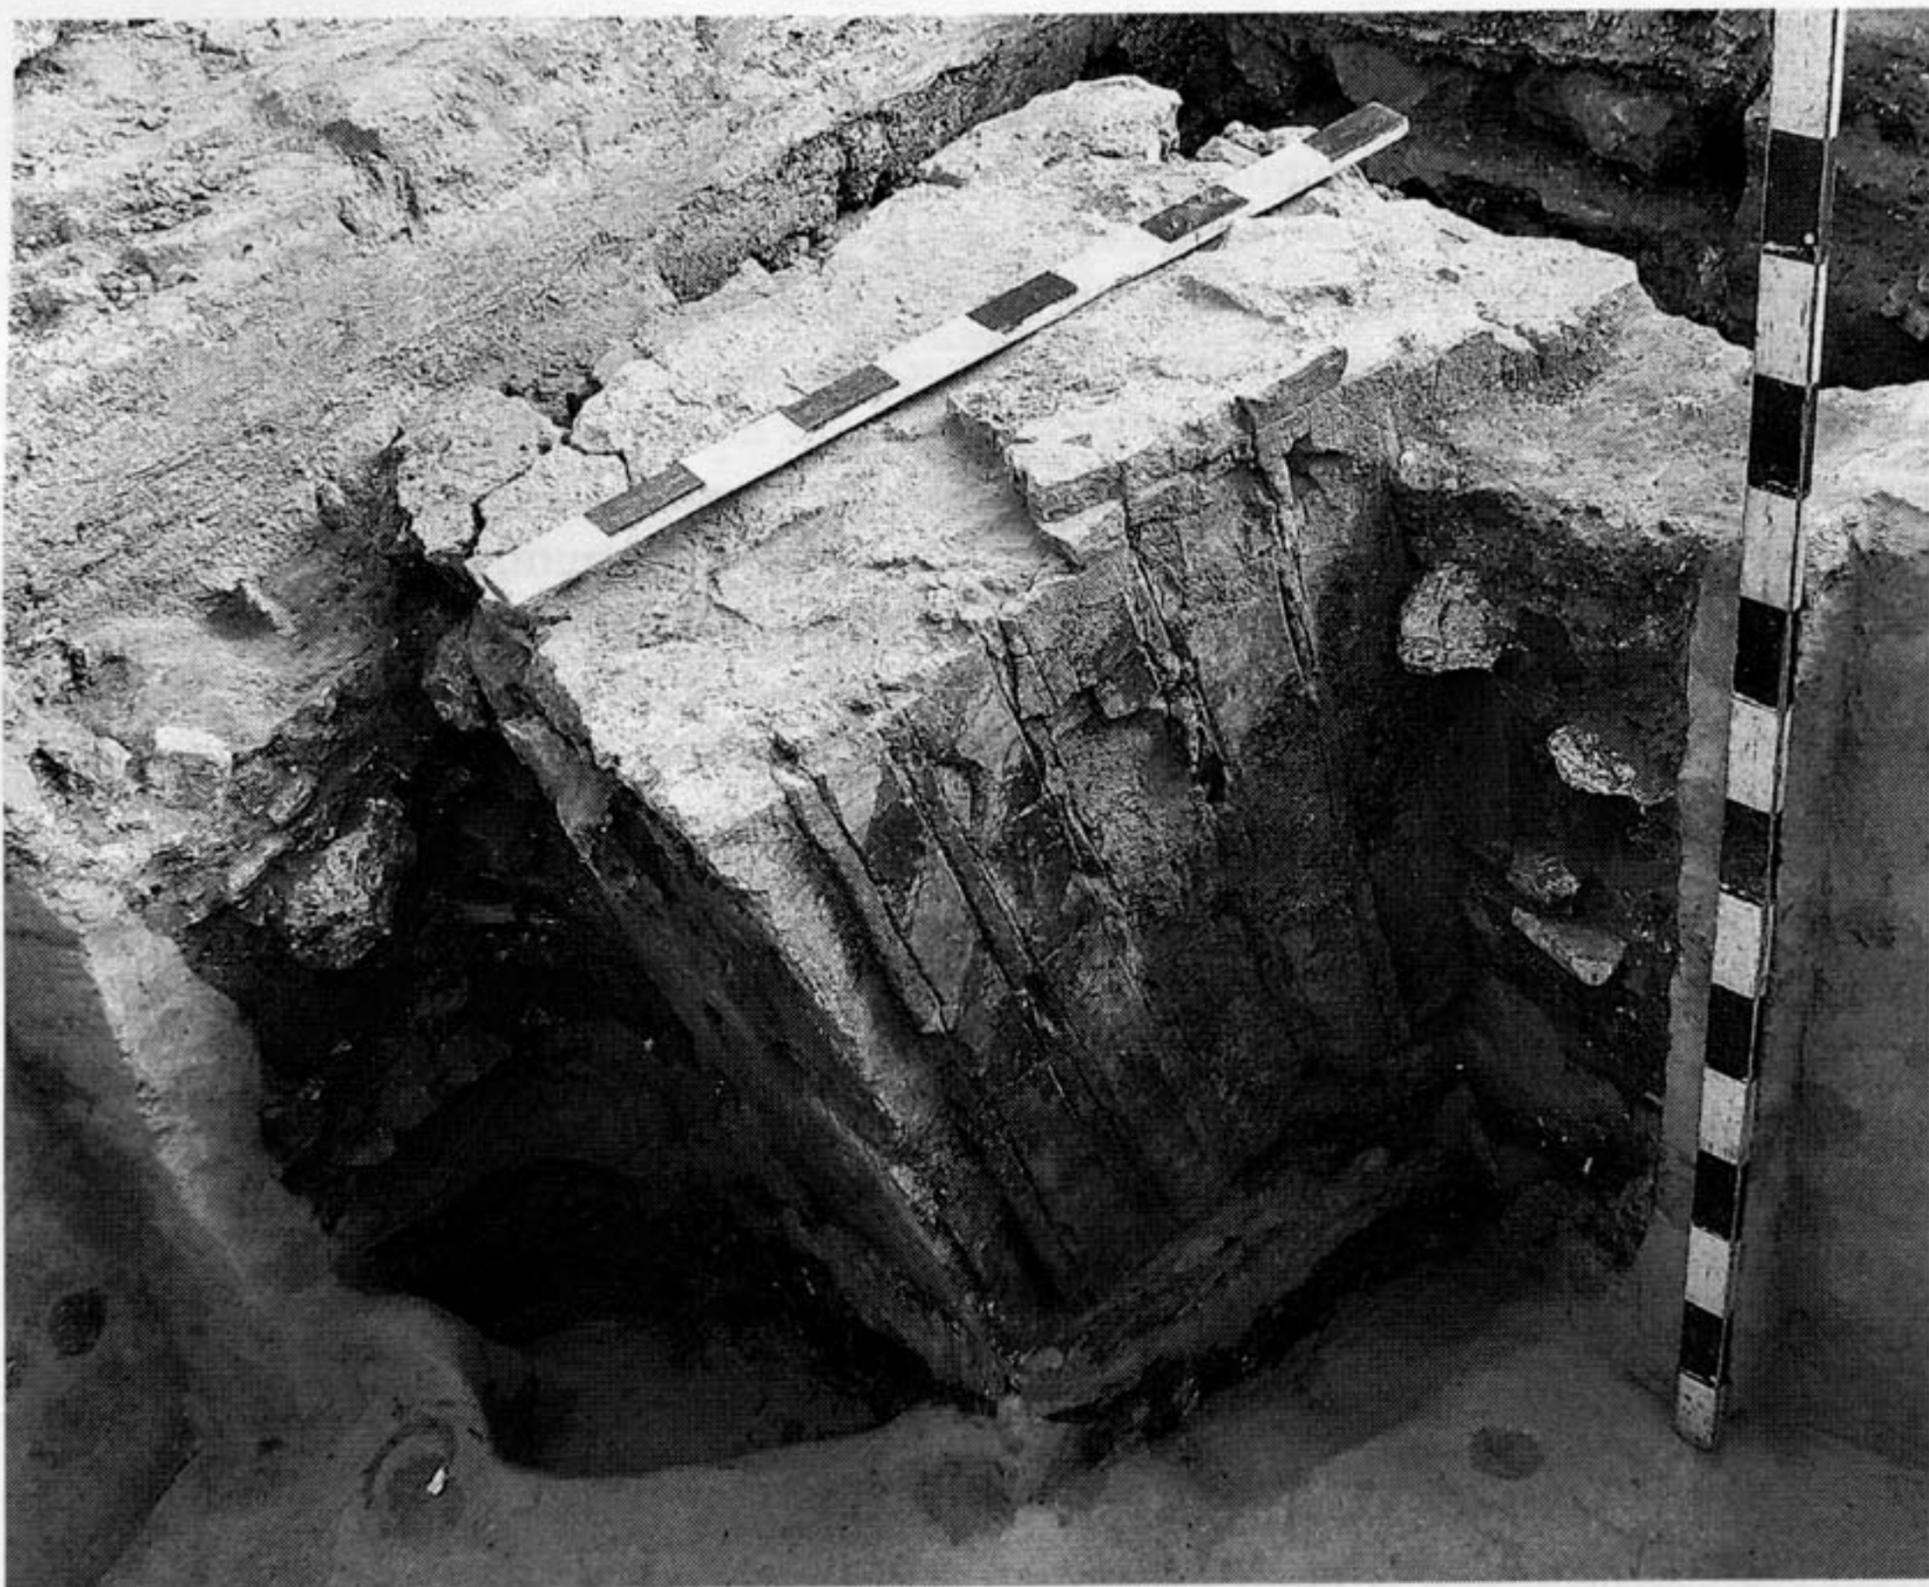
Рис. 14. Десятинная церковь. Киев. 2007 г.

Блок кладки нижней части двухступчатой арки. Вид с запада

В 2007 г. в центральном компарimente южной галереи храма найден большой (1,1 × 0,8 × 1 м) блок кладки, представляющий собой основание двухступчатой арки (рис. 14). Пята арки сложена из плинфы, типичной для конца X в., размерами 31 × 31 × 2,5 см, со скошенными краями. Начало арки сложено из прямоугольной плинфы размерами 35 × 24 × 2,5–3 см, с прямыми торцами. Эта плинфа аналогична плинфе из блоков, найденных в 2006 г. Техника кладки с утопленным рядом, широкие швы раствора имеют характерную узкую (0,5 см) подрезку в виде фасок с обеих сторон. На лицевой поверхности блока сохранились остатки окраски широкими диагональными полосами, вероятно, красного цвета (из-за процессов окисления он выглядит как черный), выполненной или поновленной после частичной утраты лицевых поверхностей затирки швов раствора. Это наиболее крупный блок древней кладки, найденный за все время

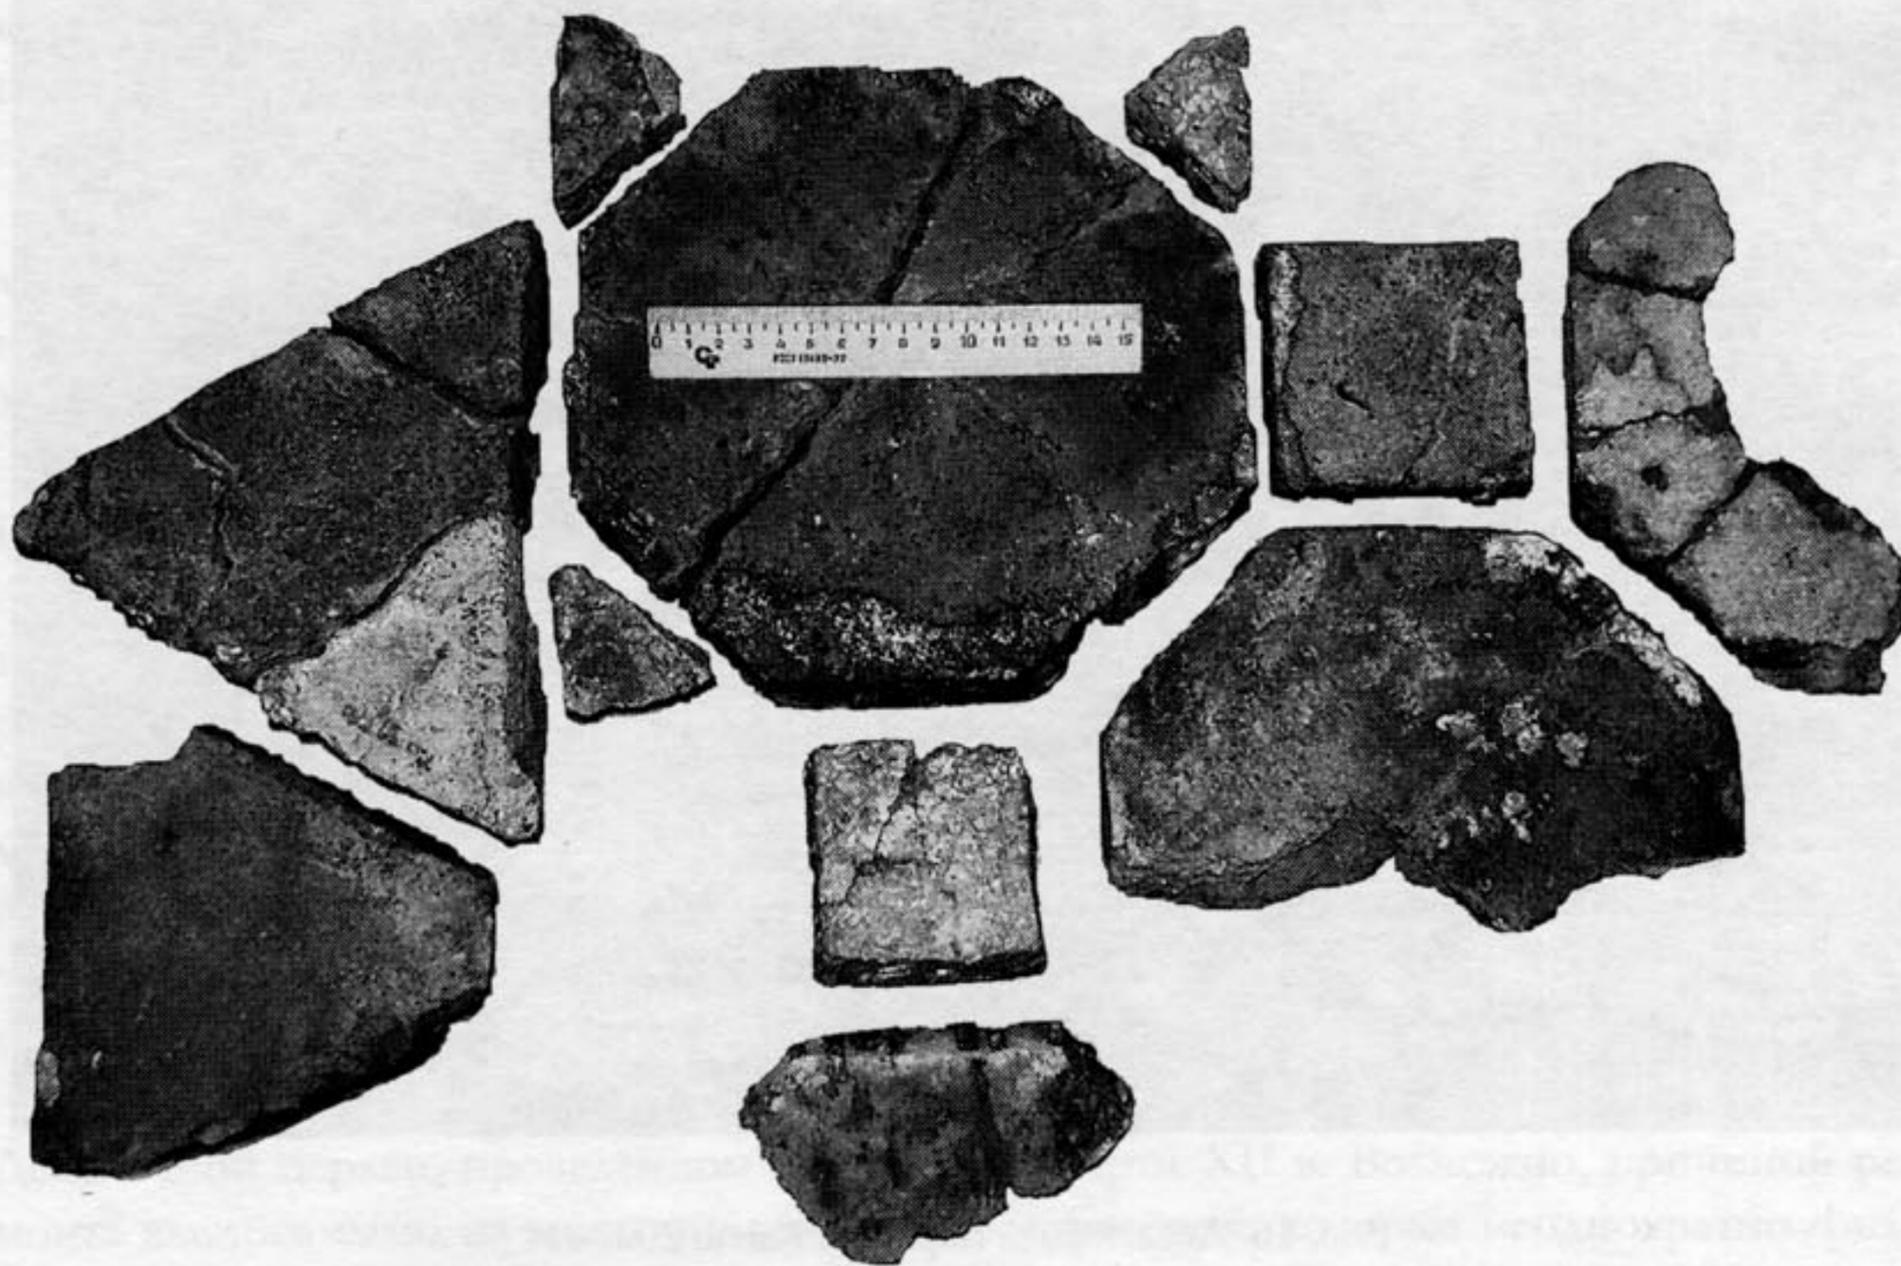
Рис. 15. Десятинная церковь. Киев. Сортамент поливных плиток и возможный узор пола (находки 2006 г.)

При исследованиях северной галереи в 2006 г. в заполнении ямы со строительным мусором было найдено большое количество фрагментов поливных плиток толщиной 3–4 см. Восьмиугольные, треугольные и квадратные плитки составляют своеобразный узор, перекликающийся с наборным узором мраморного пола, раскрытого в алтарной части храма еще в 1824 г. (рис. 15). Почти все плитки несут следы пожара, в редких случаях фрагментарно сохранилась полива желтого, желто-зеленого и коричневого цветов. Керамическое тесто плиток совпадает с тестом тонких плинф X в. Этим временем, вероятно, следует датировать и сами поливные плитки. Большие, толщиной 10–12 см, обломки известково-цемяночной подготовки под пол с отпечатками восьмиугольных плиток были найдены в районе северной галереи (раскоп II).
