ТРУДЫ ГОСУДАРСТВЕННОГО ЭРМИТАЖА

ДЕСЯТИННАЯ ЦЕРКОВЬ В КИЕВЕ

(предварительные итоги исследований 2005–2007 гг.)*

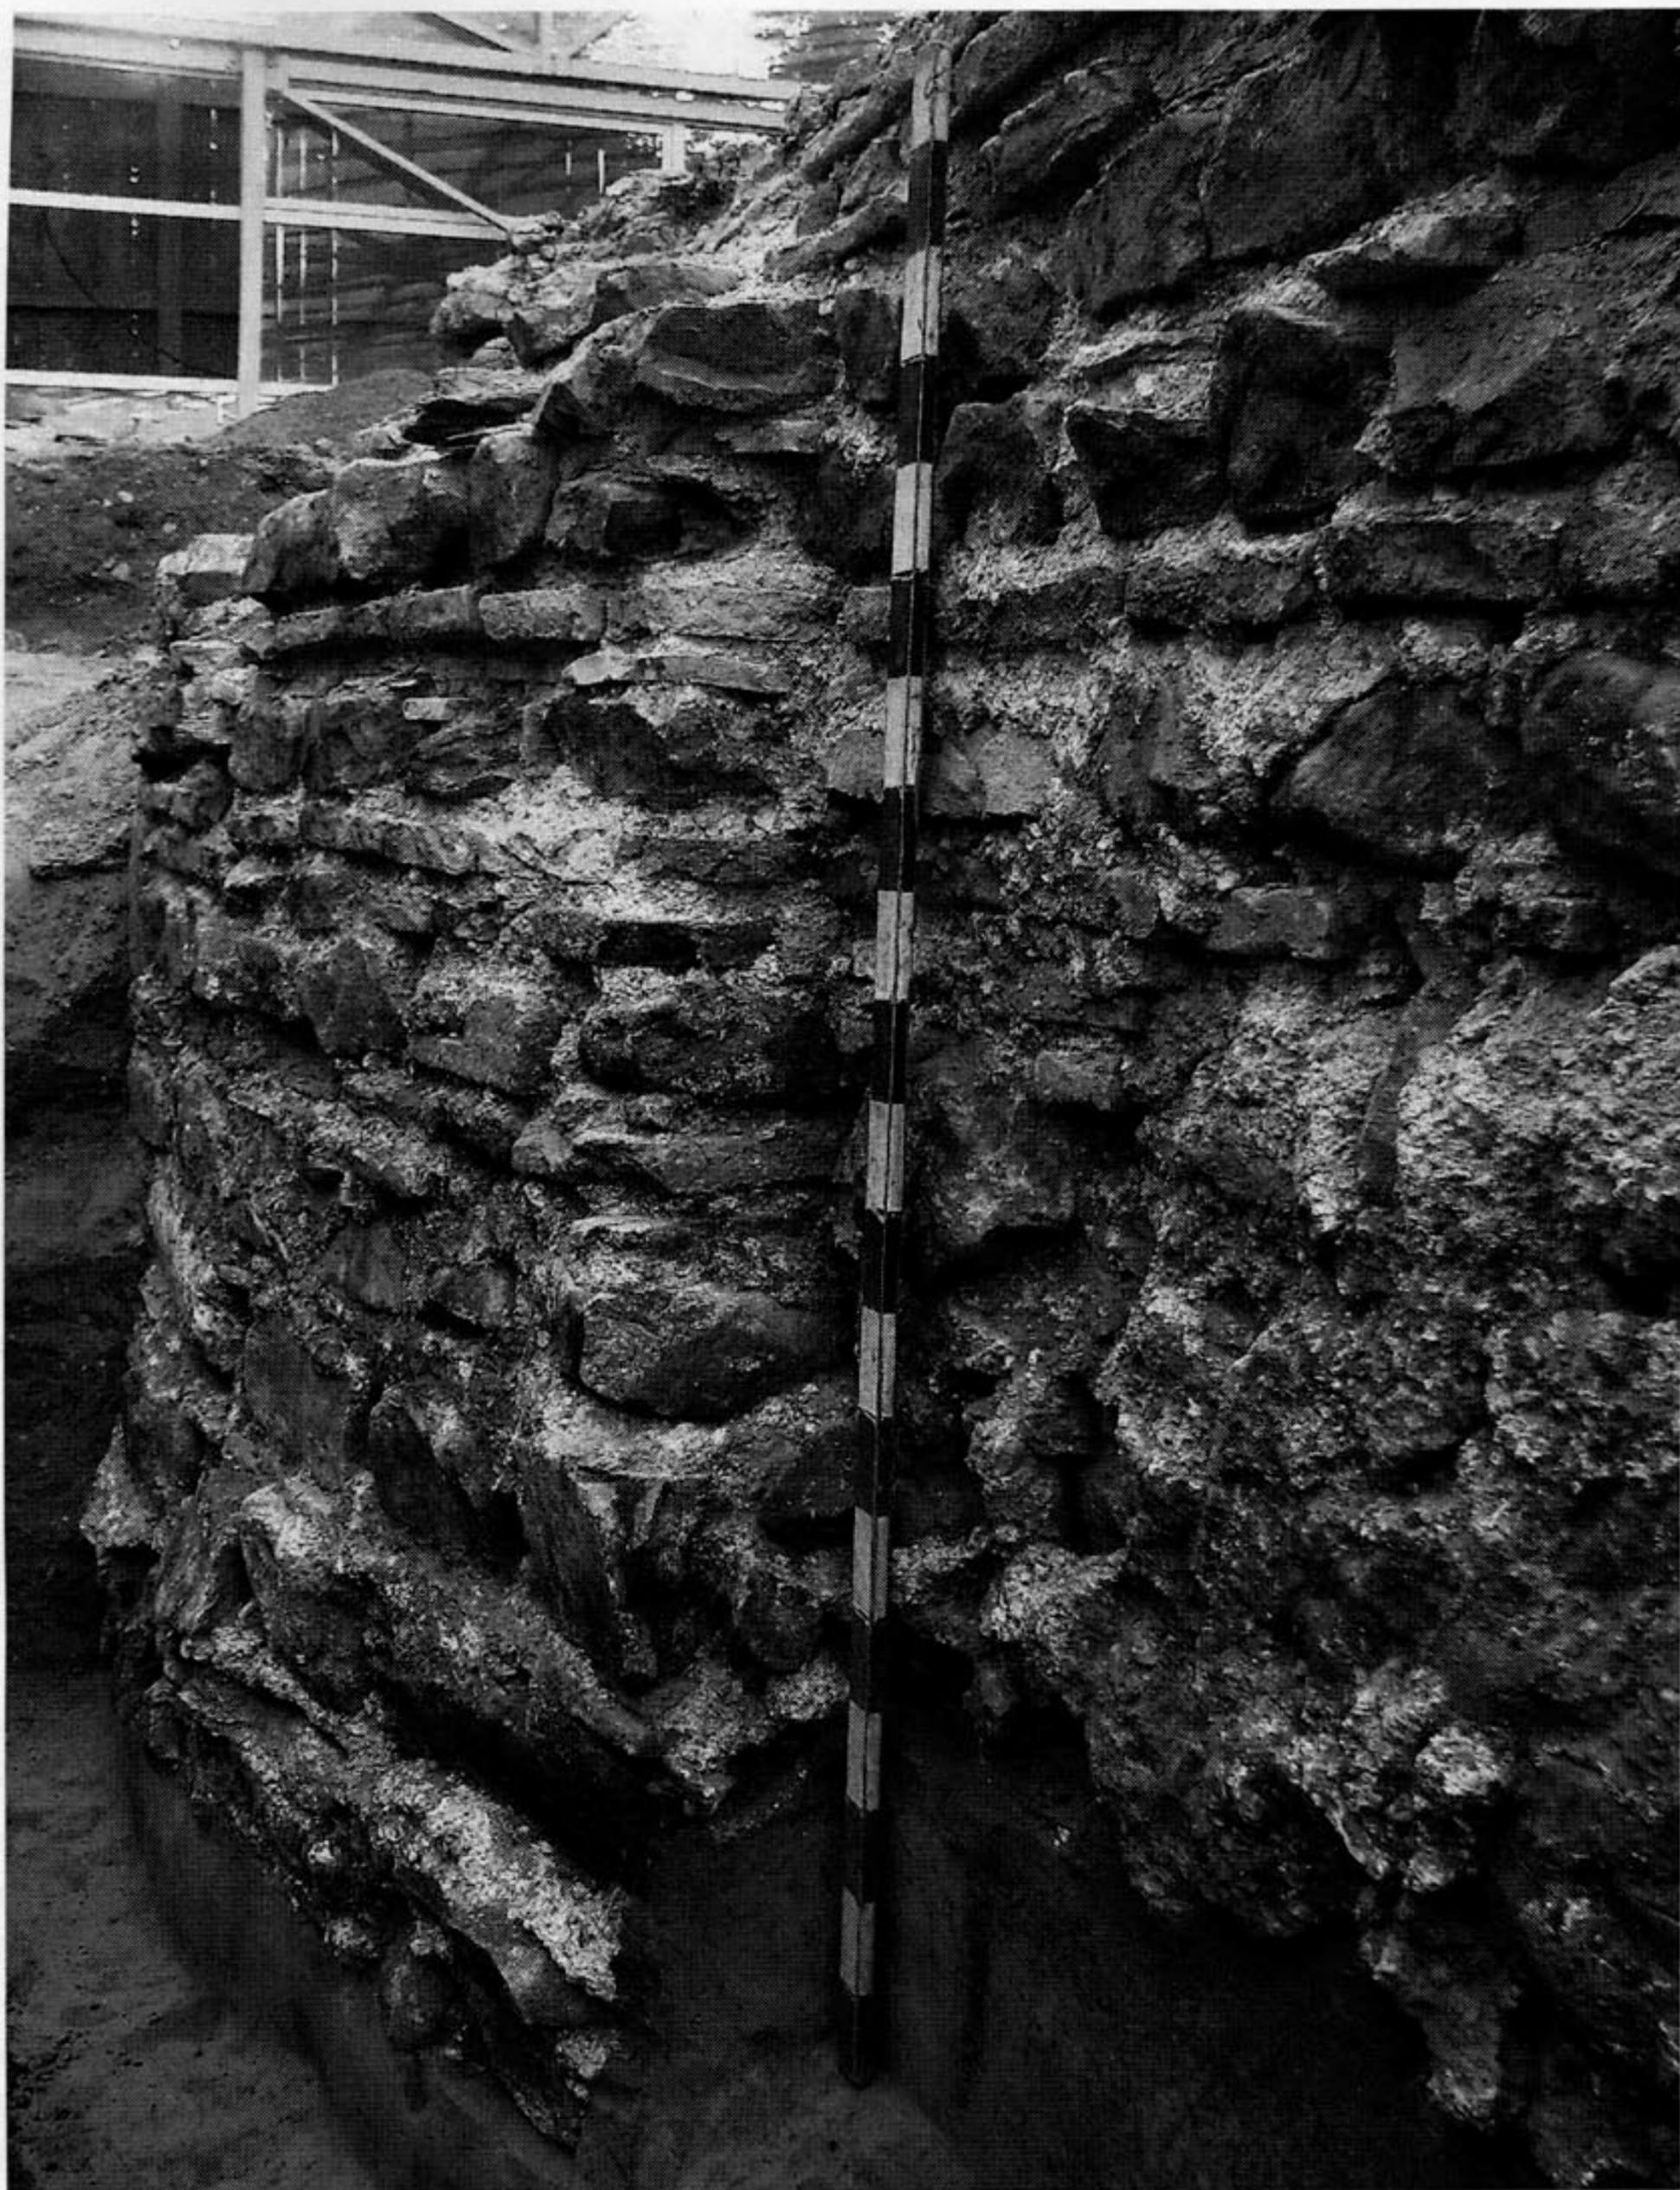
Рис. 16. Десятинная церковь. Киев. 2007 г.

Крайнее западное прясло фундаментов внешней стены южной галереи
Справа – остатки первоначального фундамента, слева и сверху – ремонтные кладки
Вид с востока

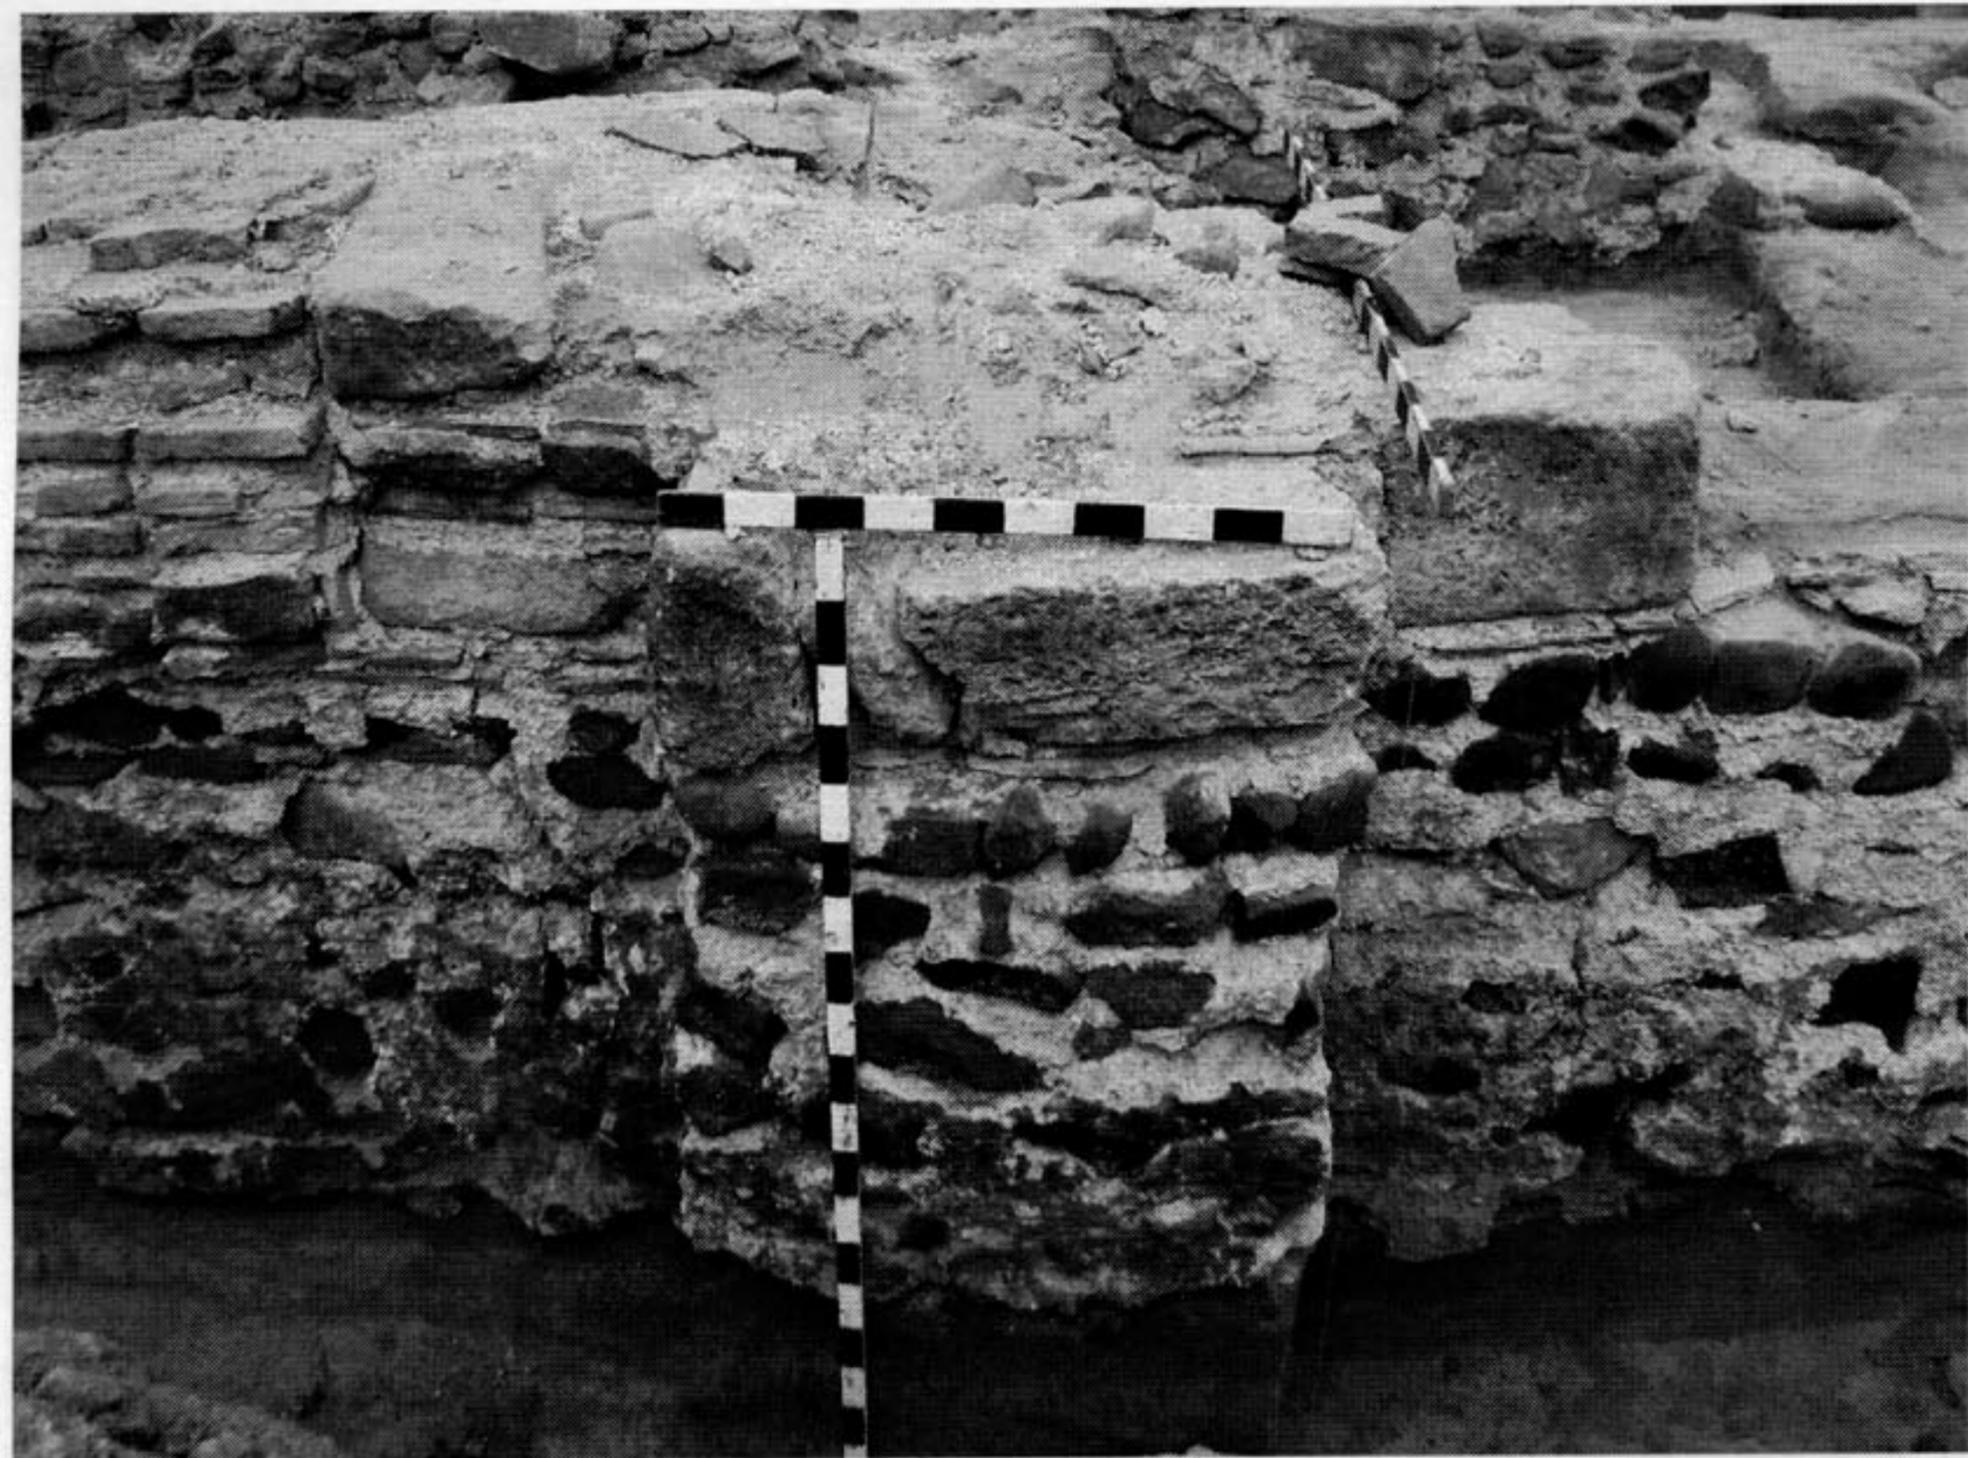
Рис. 17. Десятинная церковь. Киев. 2007 г. Крестчатый пилон внешней стены южной галереи. Слева к закрестию пилона примыкают ремонтные кладки XII в. Вид с юго-востока

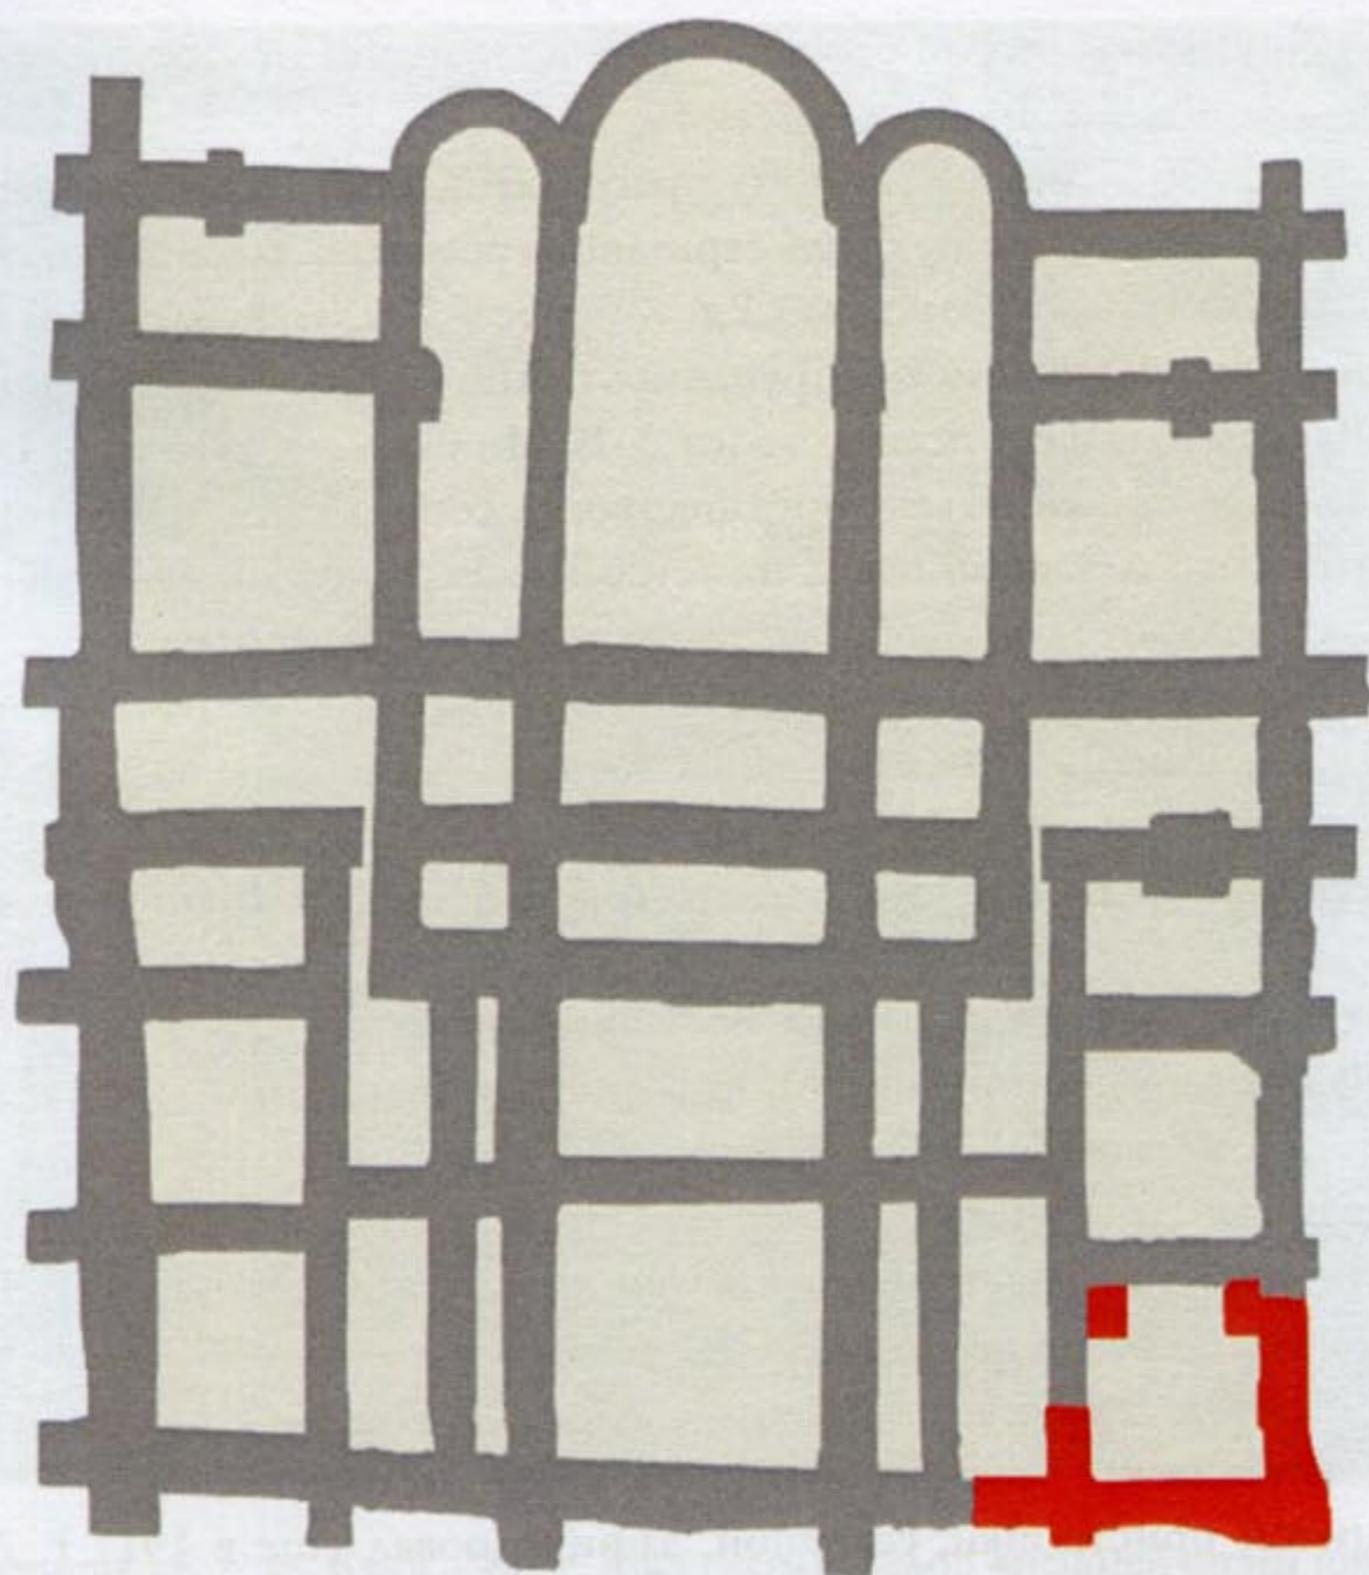
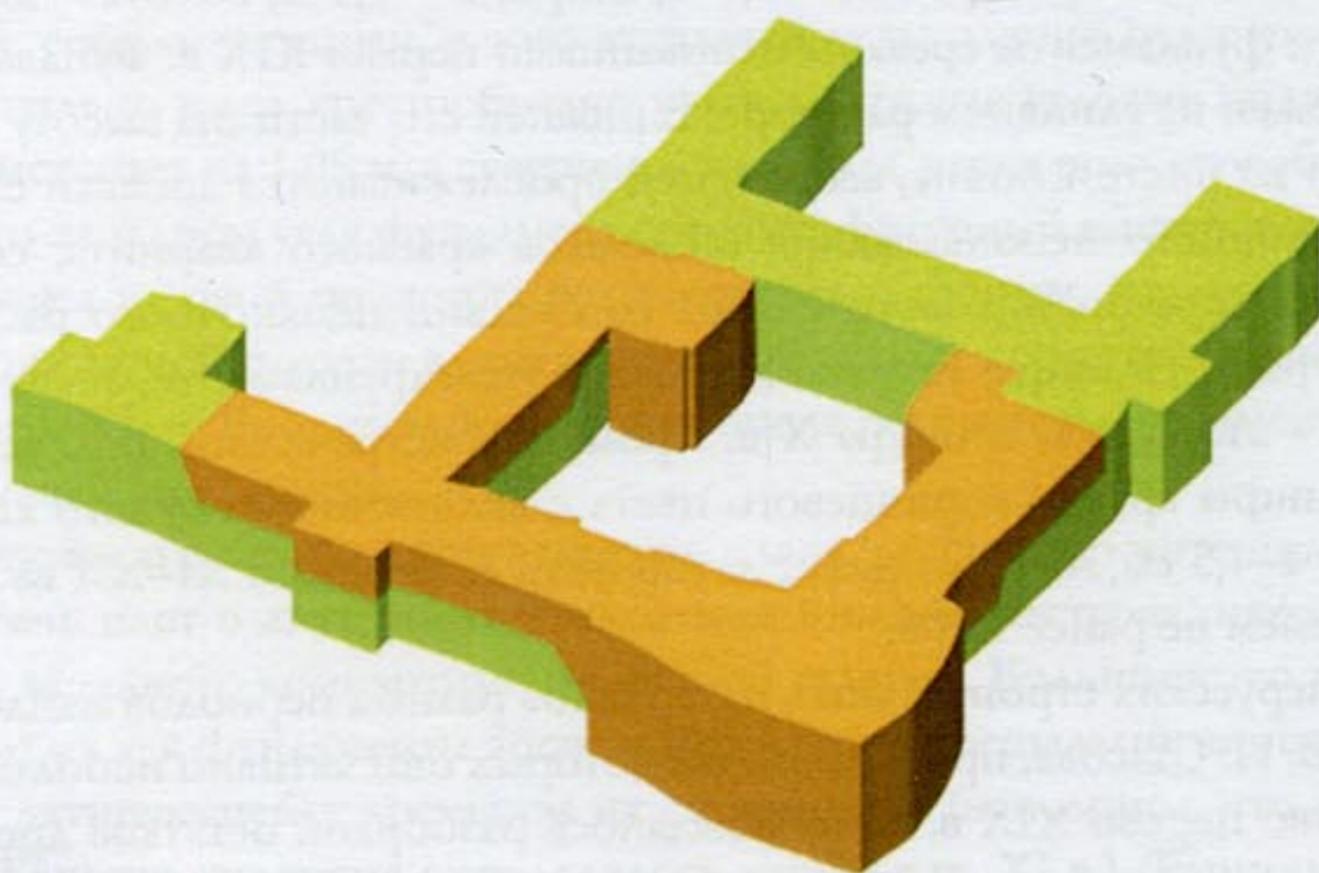
Рис. 18. Десятинная церковь. Киев
Схема ремонта XII в. фундаментов юго-западного угла галерей храма
План, трехмерная реконструкция

Отмеченные наблюдения свидетельствуют о серьезном ремонте юго-западного угла Десятинной церкви, проведенном в первой четверти XII в. Возможно, причиной ремонта явилось одно из многочисленных землетрясений, которые неоднократно фиксируются киевскими летописцами в конце XI – начале XII в. Этот ремонт затронул не только стены, но и фундаменты. Важно отметить, что перекладка была выполнена по старой трассе фундаментов, то есть без изменения плановой структуры здания.

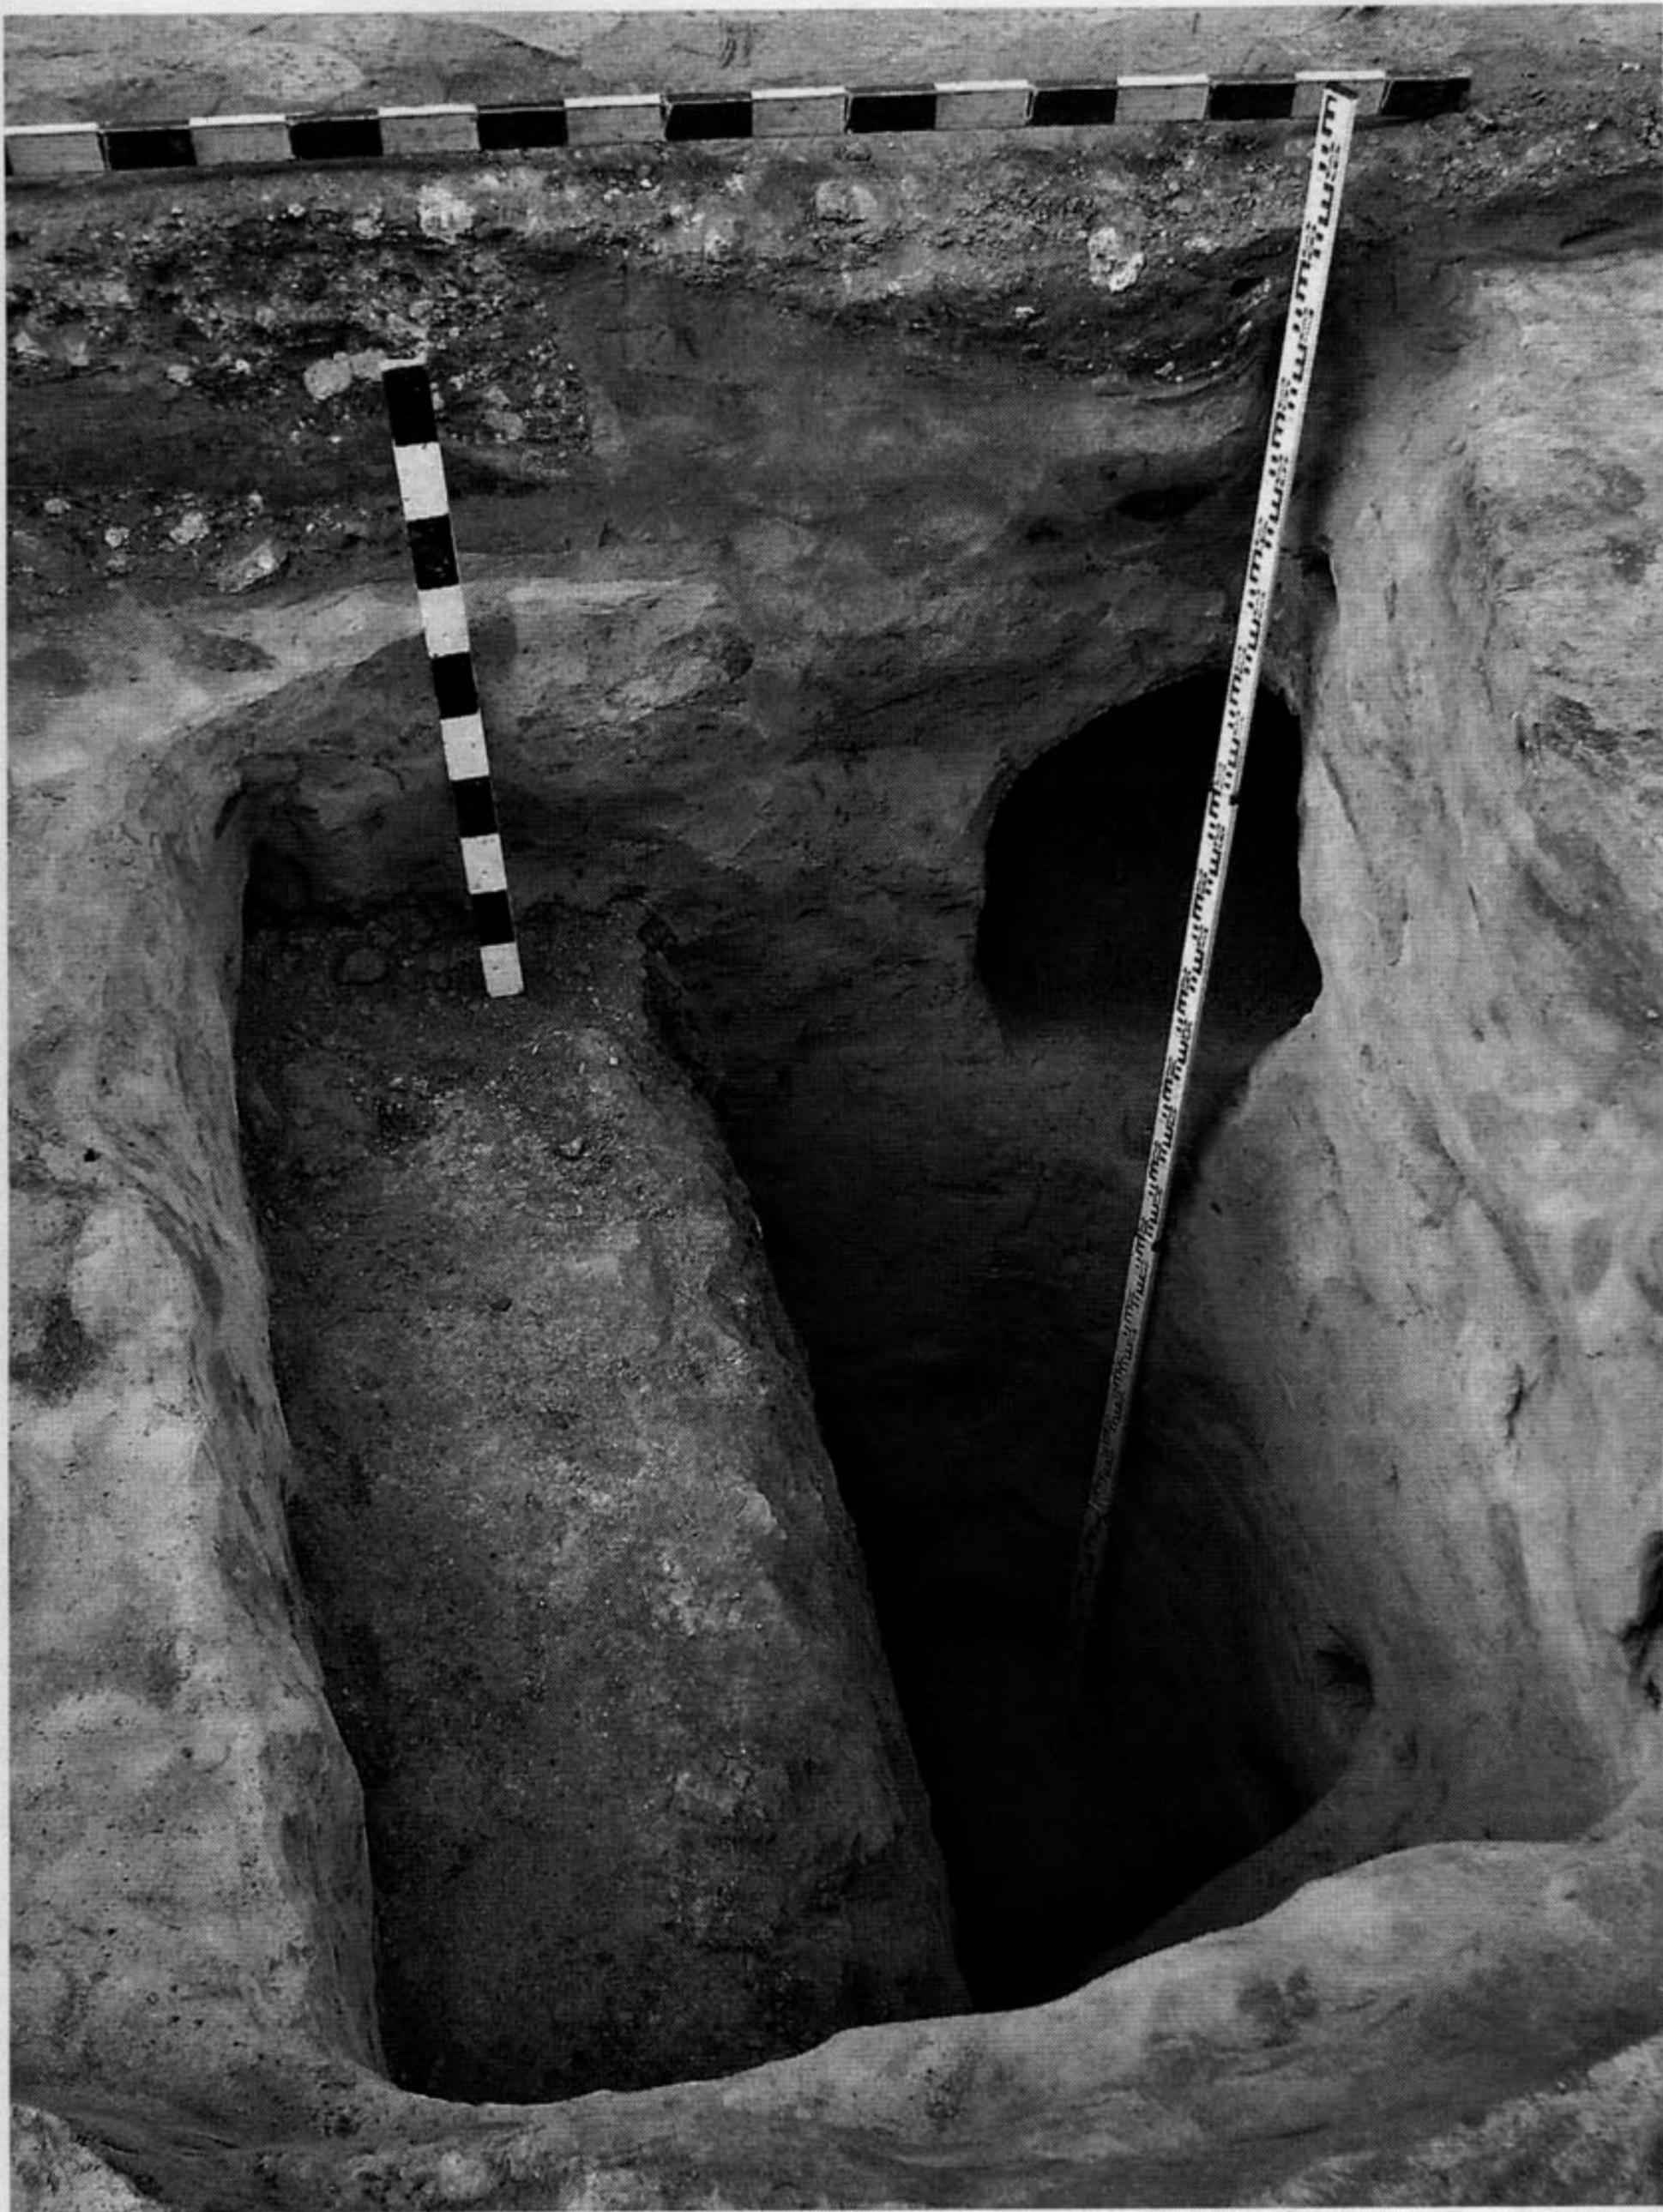
Рис. 19. Десятинная церковь. Киев. 2007 г. Центральный тайник
Вид с юга

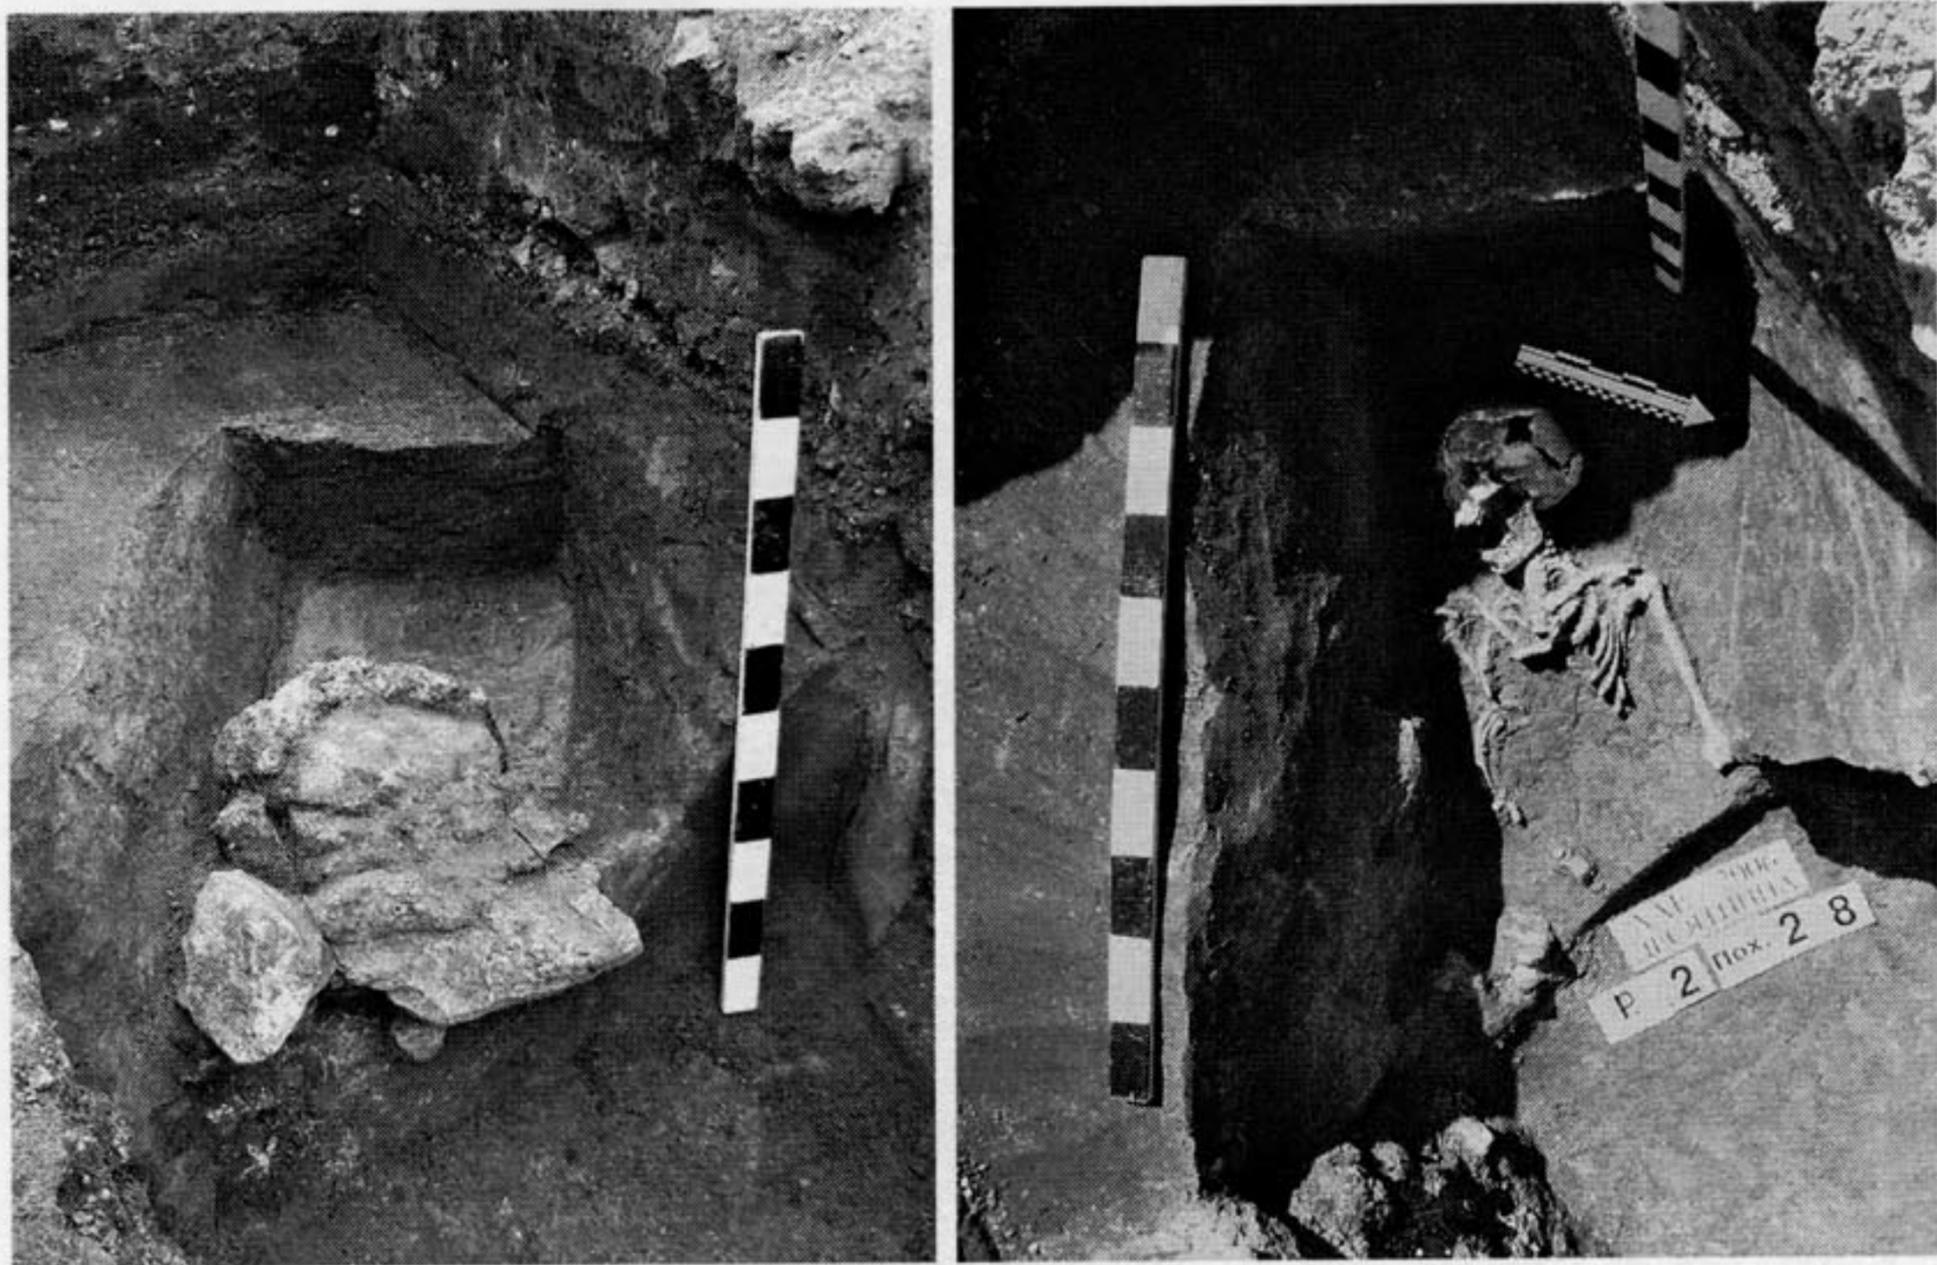
Рис. 20. Десятинная церковь. Киев. 2006 г.

Раскоп II. Погребение № 28, прорезанное фундаментным рвом перемычки северной галереи храма. Слева – блок фундаментной кладки в заполнении погребения

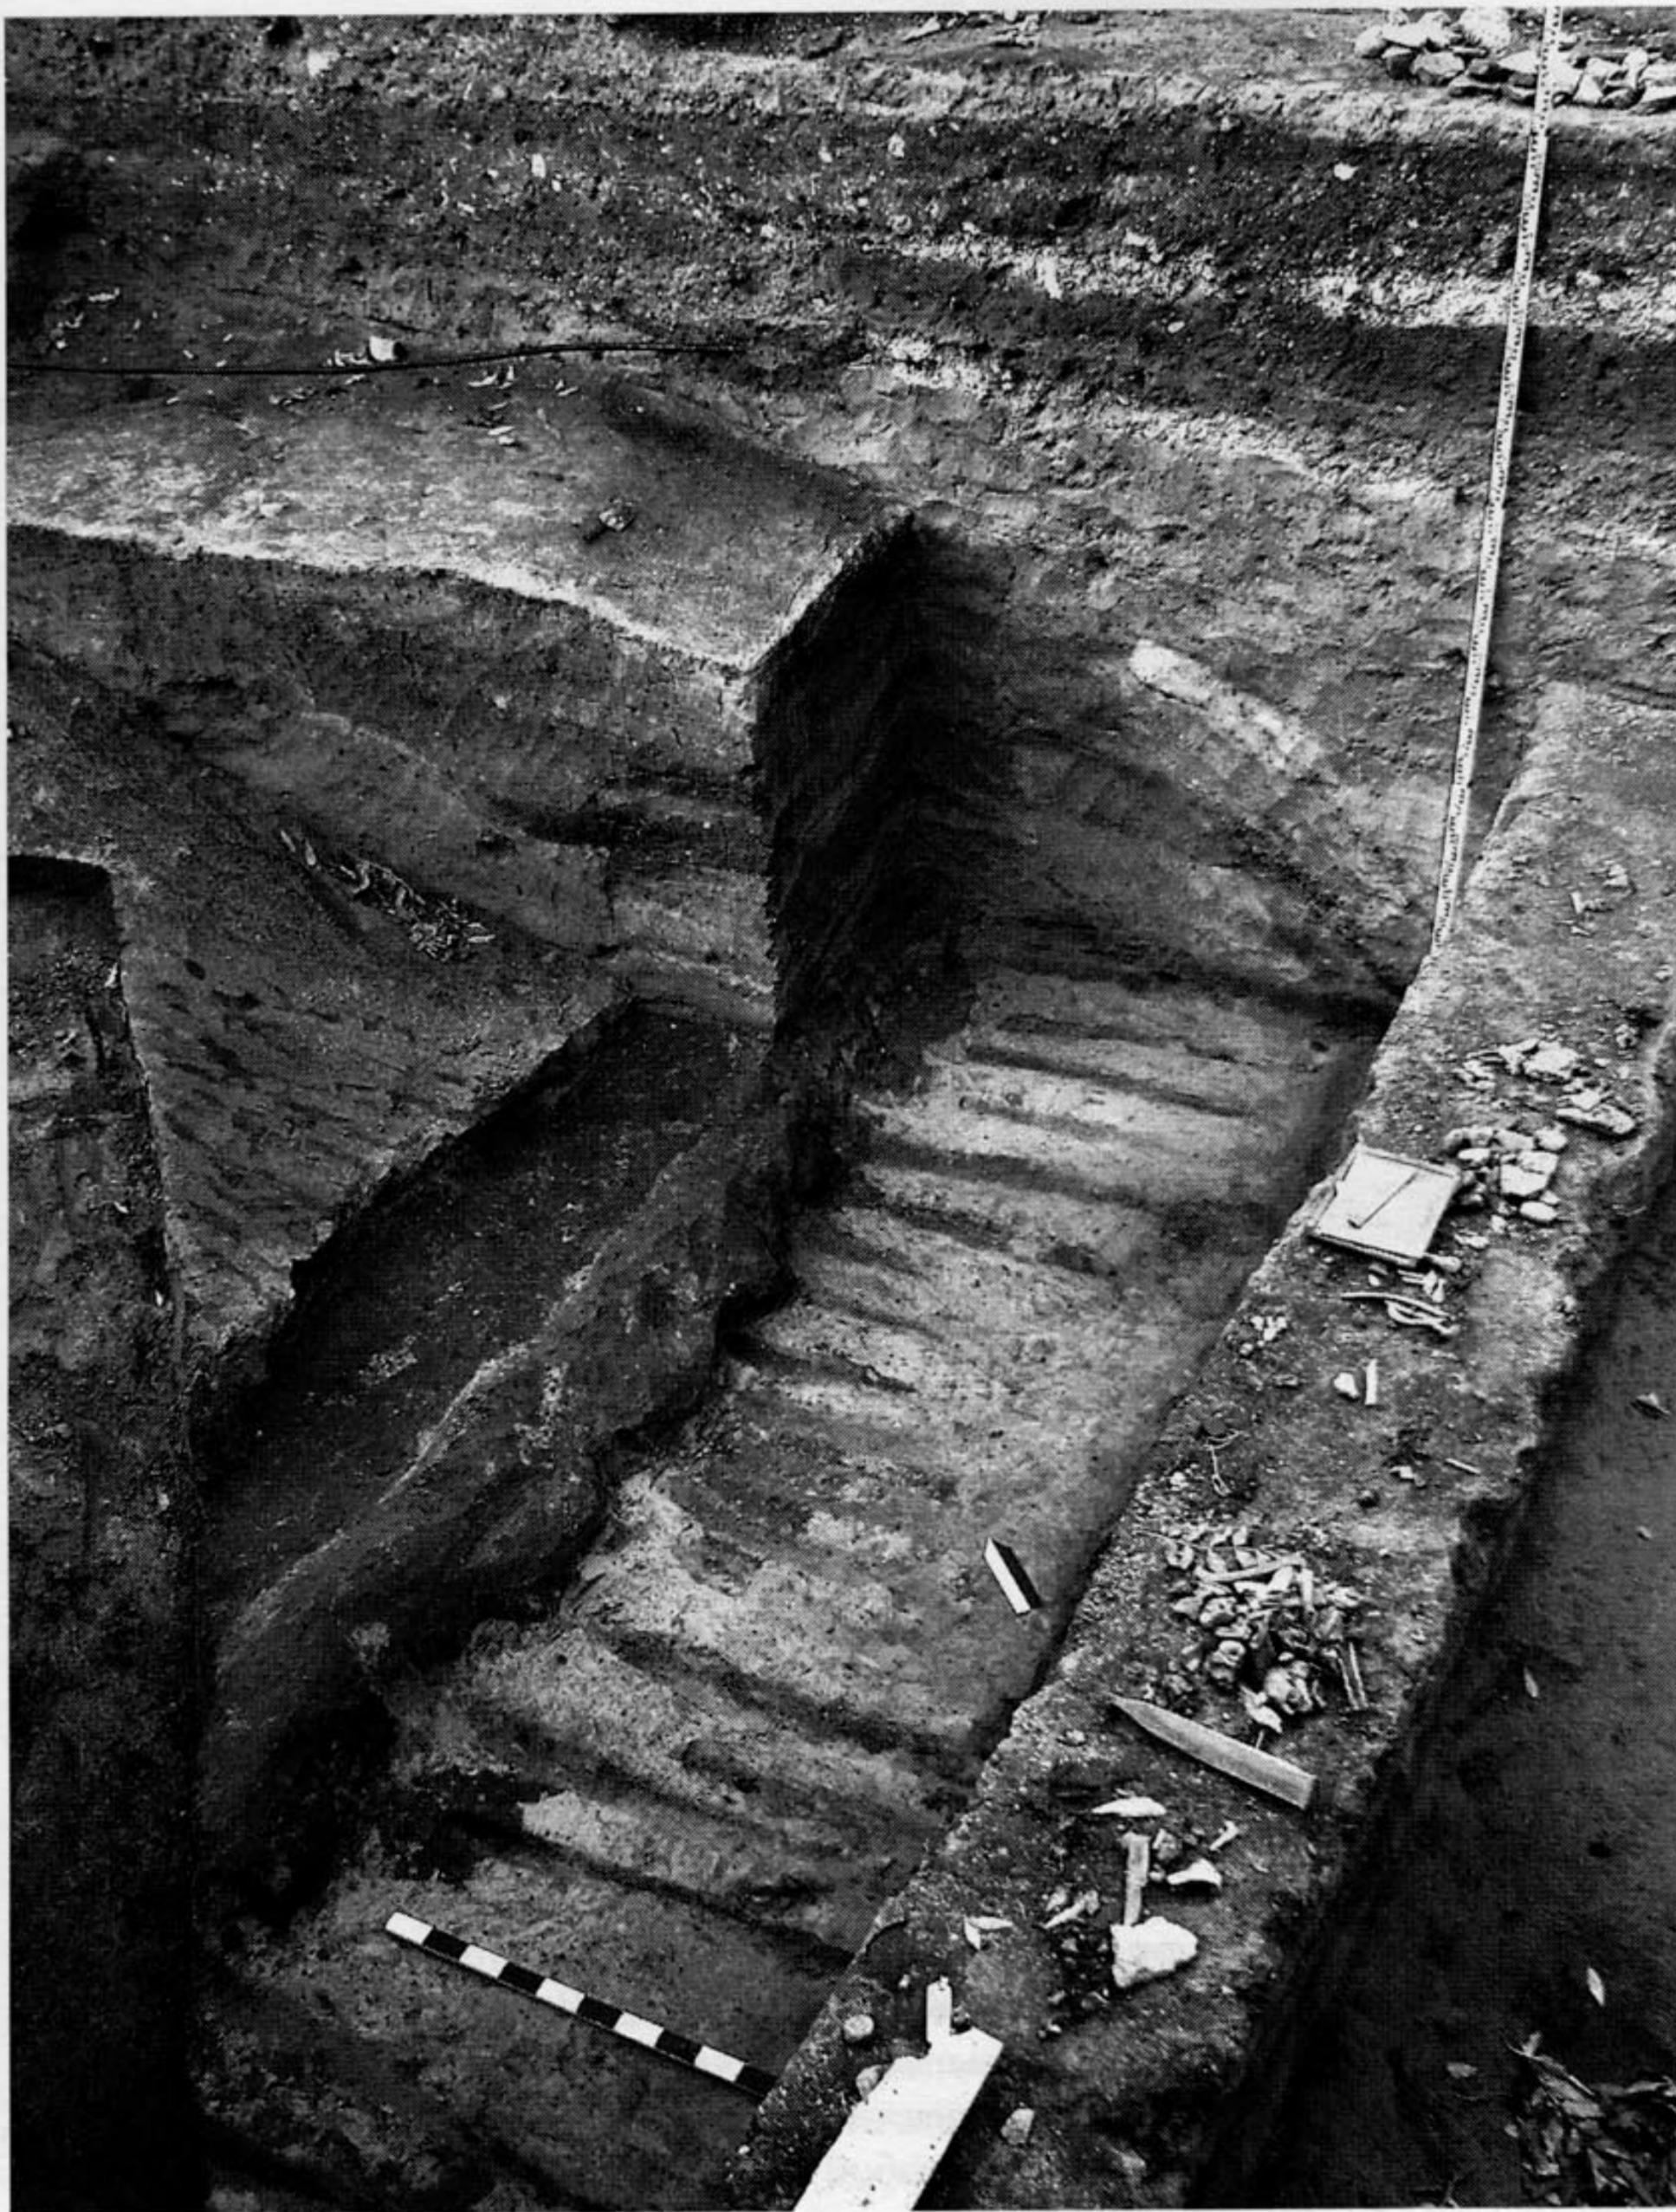
Рис. 21. Десятинная церковь. Киев. 2007 г.
Раскоп V. Деревянные конструкции укреплений: поперечные бруссы
Вид с юга

Центральную и восточную часть раскопа V занимает трасса рва, принадлежавшего укреплениям Старокиевского городища VIII–IX вв. В 2007 г. удалось раскрыть лишь участок рва длиной 6 и шириной 12 м. Однако следует учитывать, что вскрытая ширина рва не является полной. На участке, прилегающем к внутренней границе рва, прослежена сложная дерево-земляная конструкция, следы которой фиксировались еще в 1908 и 1912 гг. Она состоит из продольных колод, складывавшихся в почти вертикальную стену, основание которой с внешней стороны (до центральной оси рва), возможно, подпиралось вертикальными столбами. На эти продольные колоды укладывались поперечные колоды или брусья, сечение которых составляло 10–15 см. Расстояние между поперечными лагами не представляет собой постоянной величины и колеблется от 0,2 до 0,8 м. Другой край брусьев опирался на склон рва (рис. 21). Эта конструкция заполнялась грунтом, бравшимся с площадки городища и потому содержащим материалы, относящиеся к широкому хронологическому диапазону времени существования поселения на этом месте – от I тыс. до н. э. до конца I тыс. н. э. На земляную засыпку укладывался новый ярус деревянных конструкций, снова засыпавшийся. Таким образом конструкция

наращивалась до высоты, достигавшей не менее 3 м. Ширина конструкции в верхней части составляла те же 3 м. Всего в конструкции было использовано до двух десятков ярусов, из которых 10 исследованы в 2007 г. Данная конструкция располагалась на горизонтальном уступе террасы, находящейся в нижней части рва. Не исключено, что перед сооружением дерево-земляной конструкции стенки рва были укреплены деревянными срубами – гнезда-заглубления их торцов зафиксированы в склоне рва. Особенности керамики, найденной внутри конструкции, позволяют отнести ее сооружение ко времени не ранее середины X в.
