ТРУДЫ ГОСУДАРСТВЕННОГО ЭРМИТАЖА

ДЕСЯТИННАЯ ЦЕРКОВЬ В КИЕВЕ

(предварительные итоги исследований 2005–2007 гг.)*

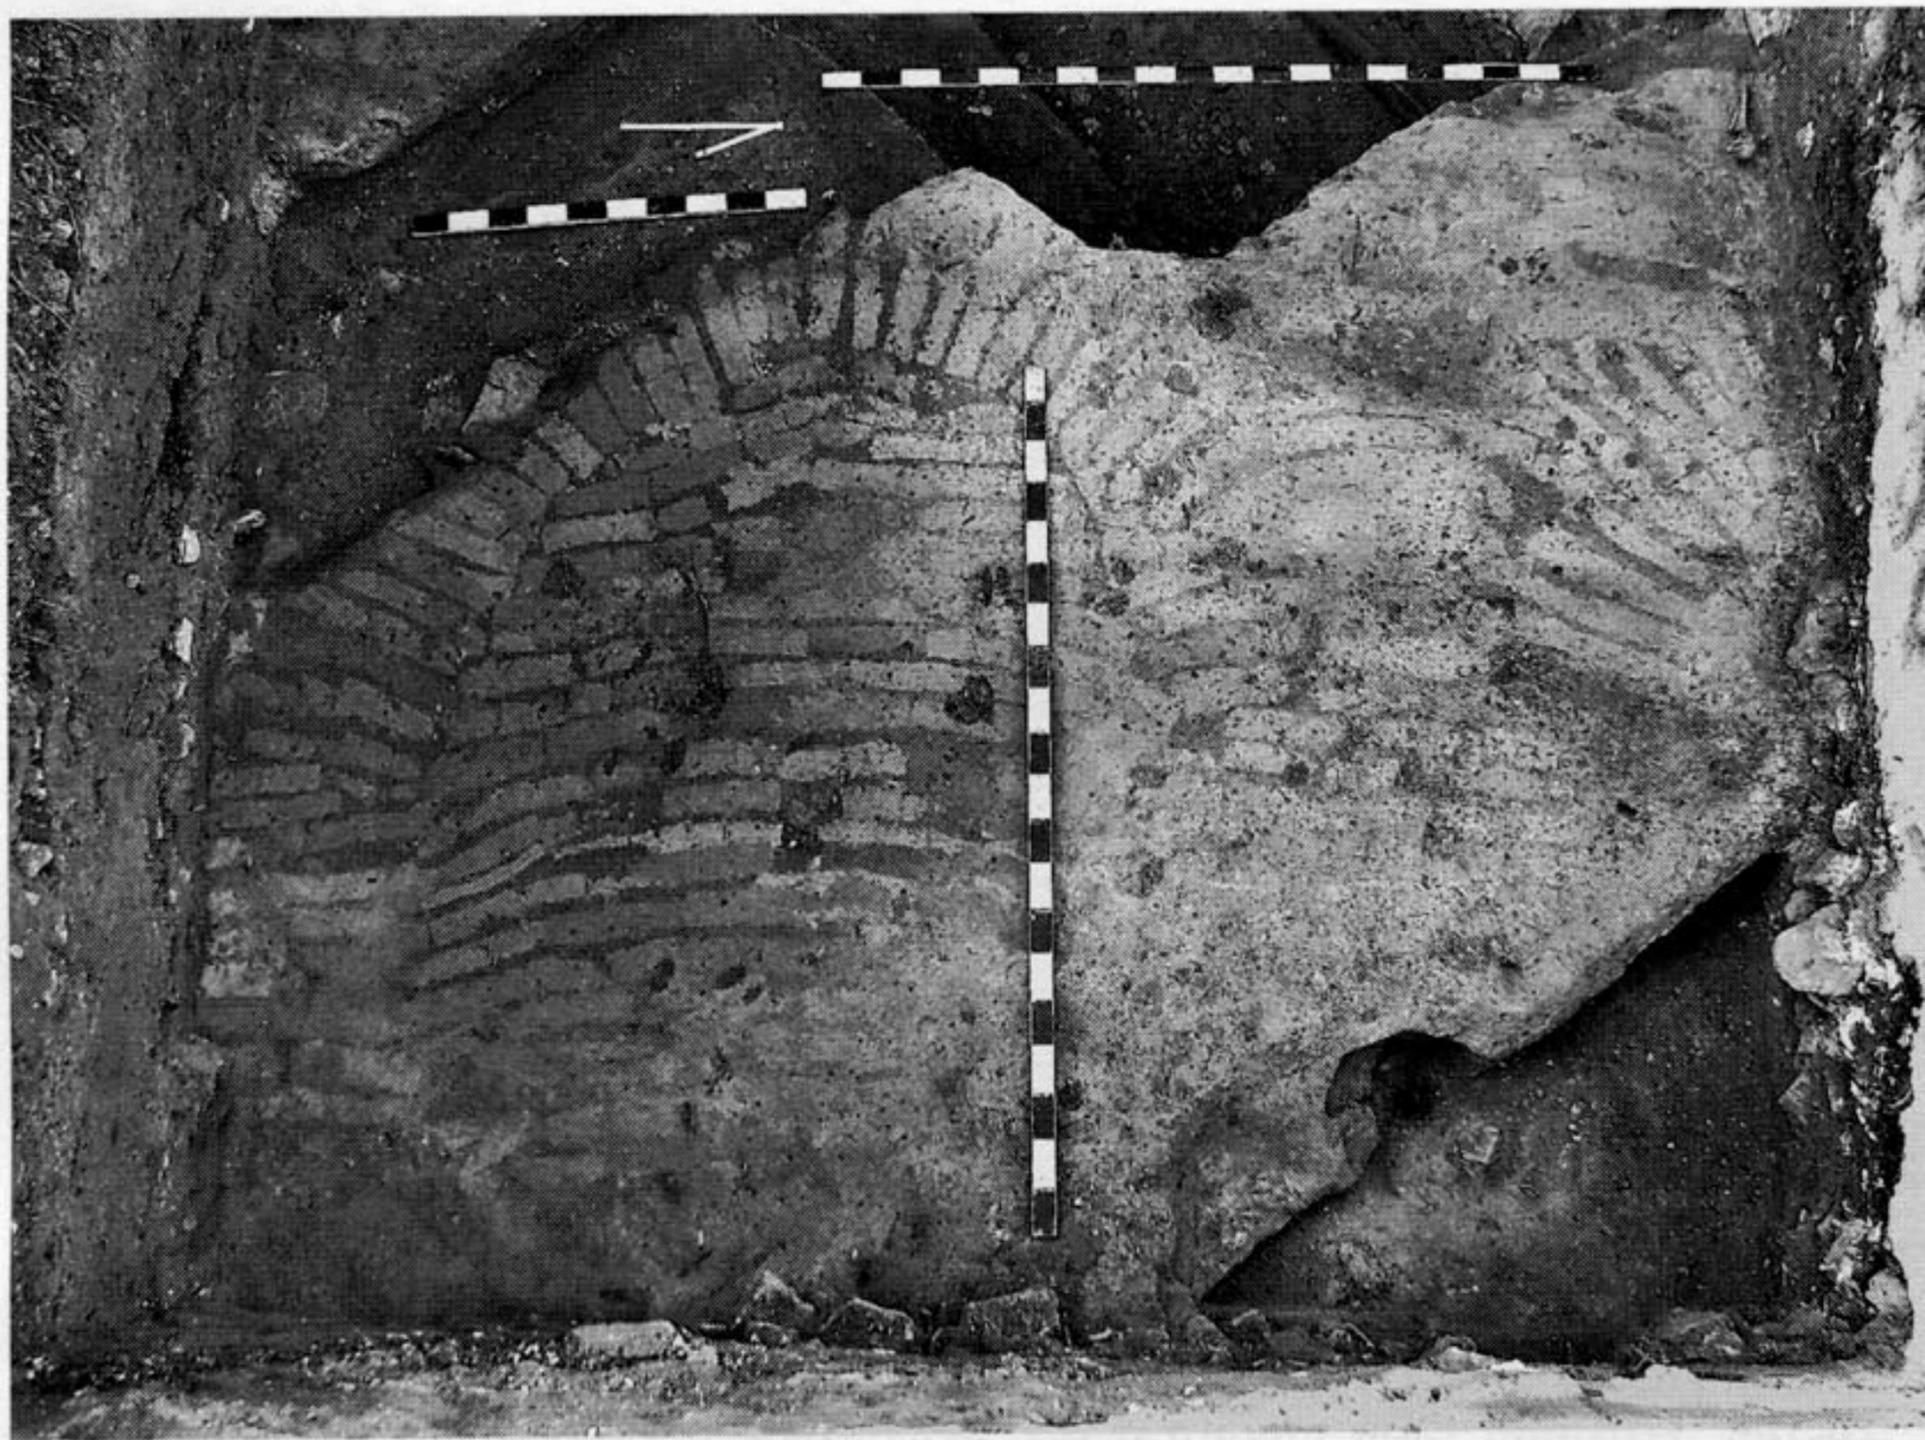
Рис. 23. Десятинная церковь. Киев. 2007 г.
Раскоп VI. Сырцовая конструкция с арками. Вид с юга

цельный массив кладки из плинфы-сырца на глиняном растворе (рис. 23). Впервые он выявлен Д. В. Милеевым в 1909 г. и условно назван «вымосткой» (ИАК 1909: с. 187). Кладка лежит плашмя торцевой стороной кирпичей наверх. В ней хорошо читаются параллельные ряды кирпичика (зафиксированные размеры сырцов 25–28 и 35–40 см при толщине 5–6 см), а также дуги двух расположенных рядом глухих арок. Судя по документации раскопок 1909 г., первоначально массив кладки был устроен в несколько (не менее трех) горизонтально уложенных слоев. Под массивом сырцовой кладки – культурный слой мощностью до 1 м с 4–5 прослойками строительного мусора, который относится к ремонту здания X в. Время этого ремонта, датировка, да и само назначение сырцовой кладки пока остаются неясными. В ходе исследований возникали различные предположения на этот счет. Согласно одному из них – это упавшая стена ограды усадьбы Десятинной церкви, рухнувшая еще в древности. Однако этому противоречит сам характер кладки из сырца на глиняном растворе. В условиях климата Приднепровья стена, сложенная в такой кладке, не могла бы просуществовать сколько-нибудь долго – до первых затяжных дождей. Это же можно сказать и об интерпретации этой кладки Д. В. Милеевым, считавшим, что она является некоей вымосткой для благоустройства территории вокруг церкви и дворцов. Существование сырцовой вымостки на глиняном растворе в Киеве невозможно по той же причине. Кроме того, наличие в самой кладке арок вряд ли может
