НАЦІОНАЛЬНА АКАДЕМІЯ НАУК УКРАЇНИ  
ІНСТИТУТ АРХЕОЛОГІЇ

# ДЬНЄСЛОВО

### ПЕРШІ ПІДСУМКИ ВИВЧЕННЯ ДЕСЯТИННОЇ ЦЕРКВИ У 2005–2007 рр.\*

\* Стаття написана в рамках виконання спільного проекту НАН України і РГНФ *«Десятинна церква – перша пам'ятка кам'яного зодчества Давньої Русі: історія, архітектура, археологія»* №07-01-91108а-26-07/Укр.

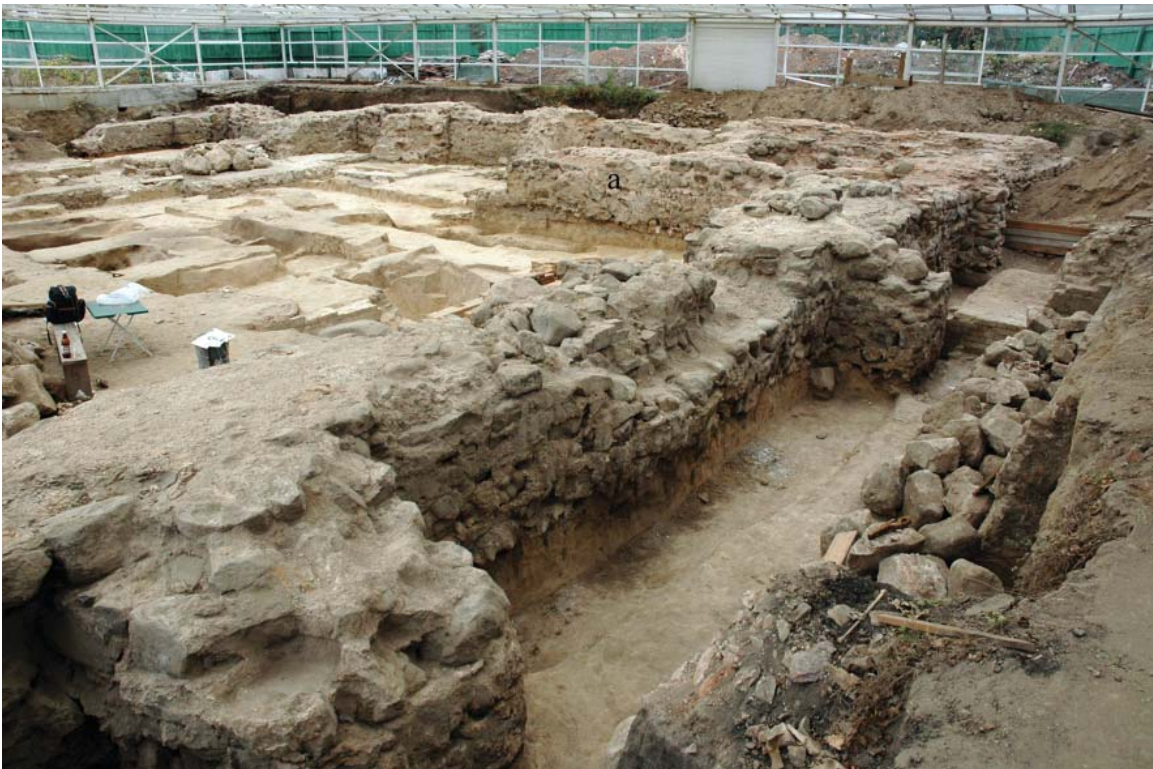
*Рис. 1. Загальний вигляд розкопу 2006 р.*

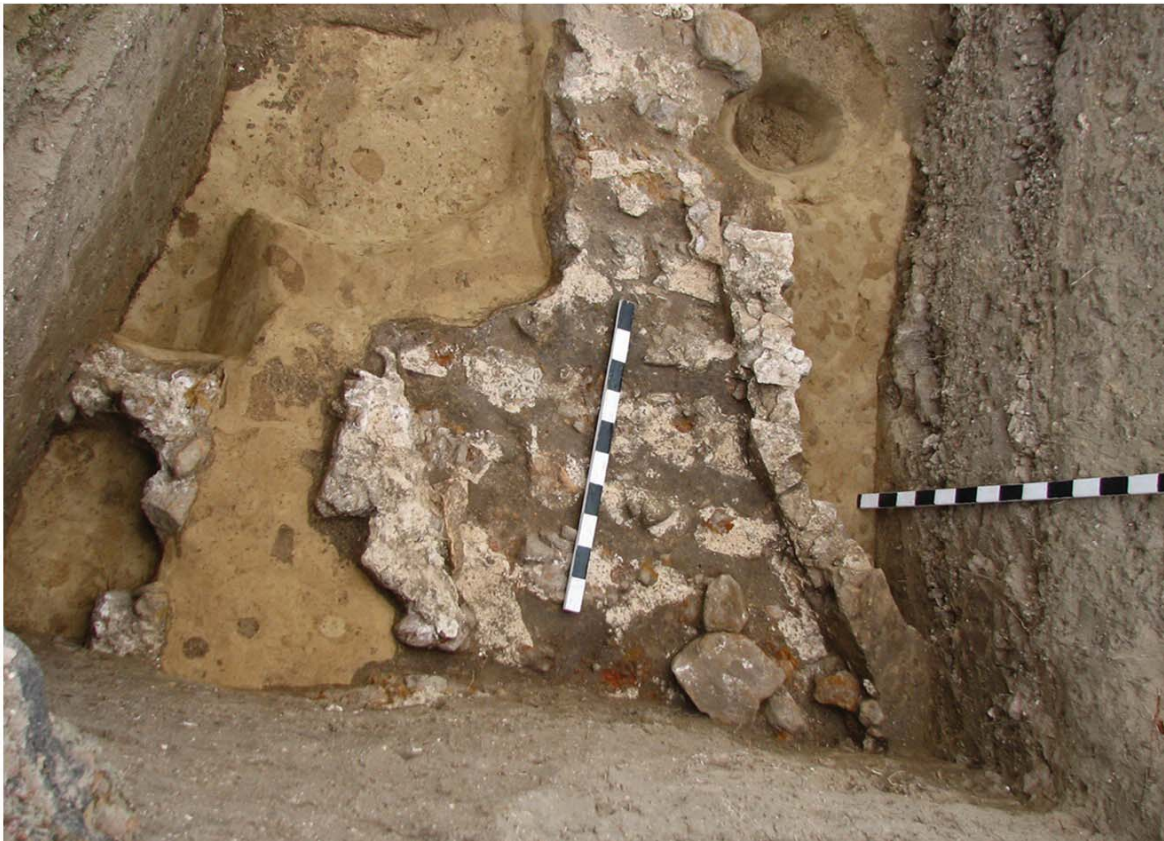
*Рис. 3. Фрагмент фундаменту центральної апсиди.*

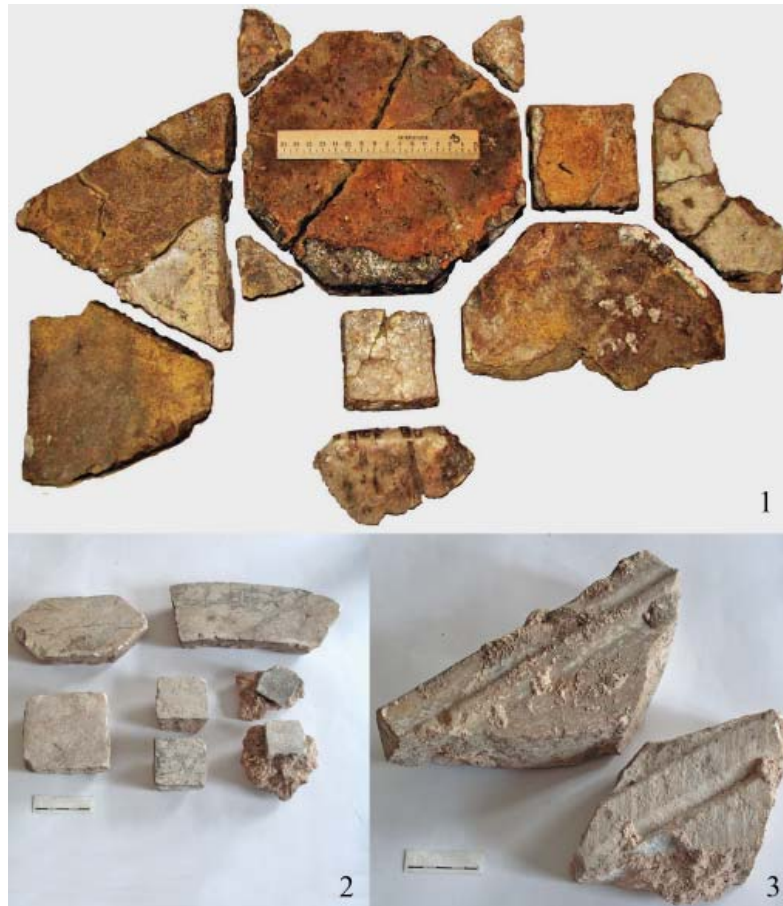
Рис. 5. 1. – Полив'яні плитки X ст. Північна галерея. 2006 р. 2. – Мармурові деталі підлоги. 3. – Різьблені мармурові деталі.

В ямі з будівельними рештками виявлено велику кількість фрагментів полив'яних плиток завтовшки 3–4 см (рис. 5, 1). Восьмикутні, трикутні та квадратні плитки укладаються у своєрідну мозаїку, що не має аналогів серед декору долівок пам'яток давньоруської

архітектури. Разом з тим, візерунок з восьмикутних полив'яних плиток перегукується з відомою мозаїкою мармурової долівки вівтаря церкви. Характер тіста та формовки плиток схожий з тонкою плінфою X ст.

Серед інших знахідок з розкопок Десятинної церкви – плінфи з грецькими клеймами, княжим знаком, відбитками лап та ратиць дрібних тварин, ступні дитини (рис. 16). Знайдено багато уламків фресок, деякі з графіті (рис. 15), настінної смальти, фігурні мармурові елементи (рис. 5, 2) та велика смальта від мозаїчної підлоги. Зафіксовано також уламки пірофілітових плит зі слідами різьблення та мармурових плит з бортиками (рис. 5, 3), кам'яні блоки з різьбленими уступами.

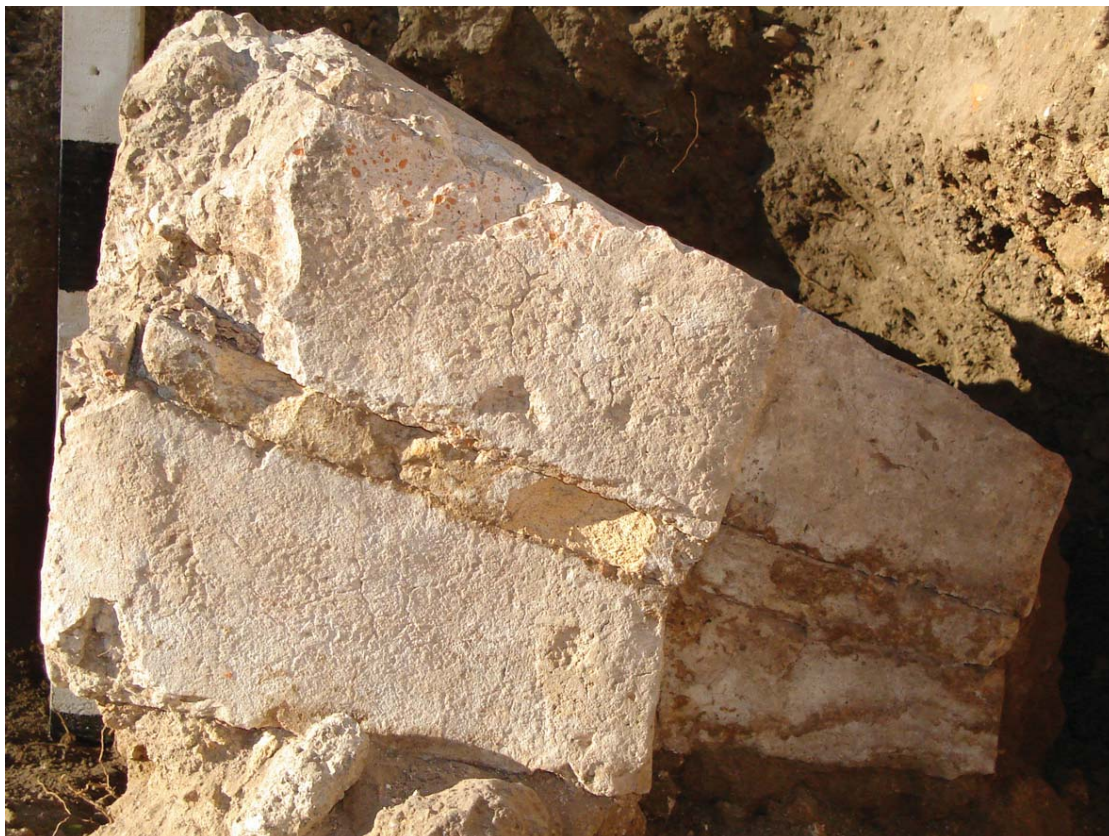
Рис. 6. Блок кладки XI ст. декоративної двохступчастої ніші. 2006 р.

Виявлені матеріали вже дають змогу зробити певні попередні висновки. Спочатку відзначимо важливі факти слідів ремонтів та перебудов ХІ–ХІІ ст. Це плінфи та блоки від двохступчатої декоративної ніши, характерні для основних кладок Софійського собору, тобто 30-х років ХІ ст. (рис. 6). Можливо, з цим ремонтом і пов'язане відоме повторне освячення Десятинної церкви 1039 р. митрополитом Феопемптом.

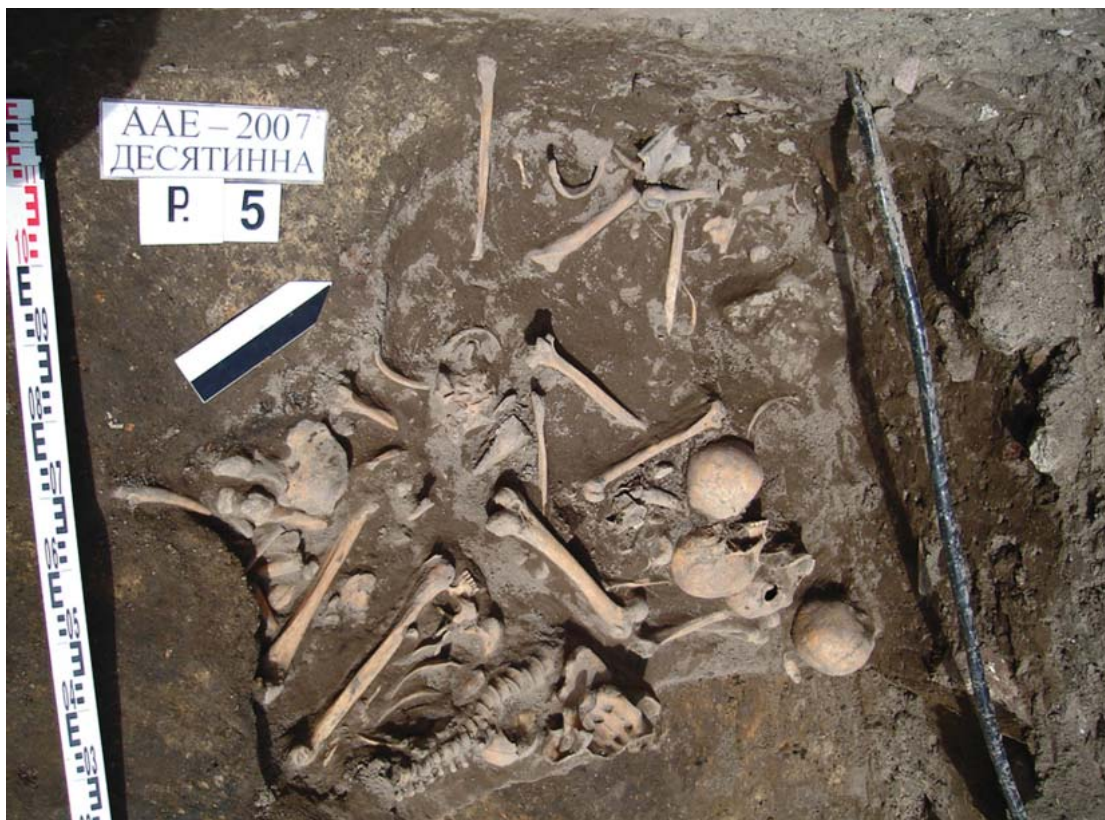
*Рис. 7. Братська могила 1240 р. 2007 р.*

Над цими об'єктами знаходились рештки округлої в плані горілої споруди XII–XIII ст., до котловану якої скинуто рештки загиблих у грудні 1240 р. До розкопу потрапила лише частина цієї невеликої братської могили (рис. 7). Кістки лежали майже суцільним шаром товщиною близько 1 м, починаючи з глибини 0,7 м. Поміж кістками знайдено уламки скляних браслетів XII–XIII ст., металеву каблучку з орнаментованим щитком.

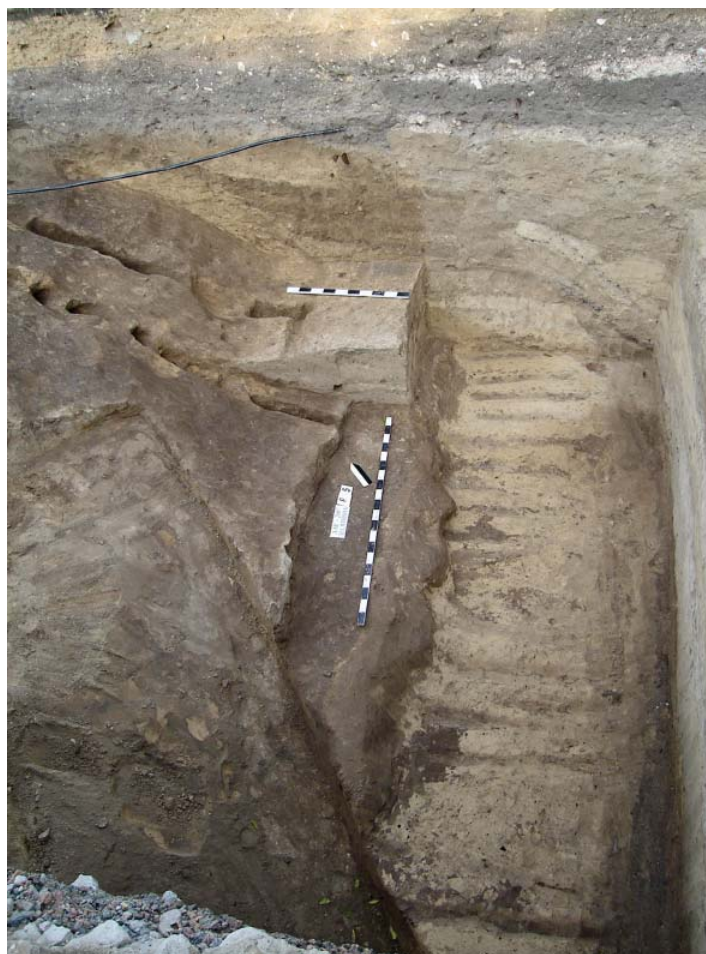
*Рис. 8. Залишки дерев'яної конструкції на схилі рову найдавнішого городища Києва. 2007 р.*

Центральну і східну частину розкопу займав рів Старокиївського городища. Розкрито поки що ділянку рову довжиною 6 м на ширину 12 м. На внутрішньому схилі рову простежено складну дерев'яно-земляну конструкцію (рис. 8), сліди якої були зафіксовані ще Д. Мілеєвим на інших ділянках рову у 1908 і 1912 рр. Ця конструкція заповнювалась ґрунтом, який брався з майданчика городища й містив різночасові матеріали I тис. до н.е. – I тис. н.е. За керамікою з середини конструкції, її спорудження датується безумовно не раніше середини X ст., точне ж її призначення і конструктивні особливості стануть зрозумілими після завершення робіт.

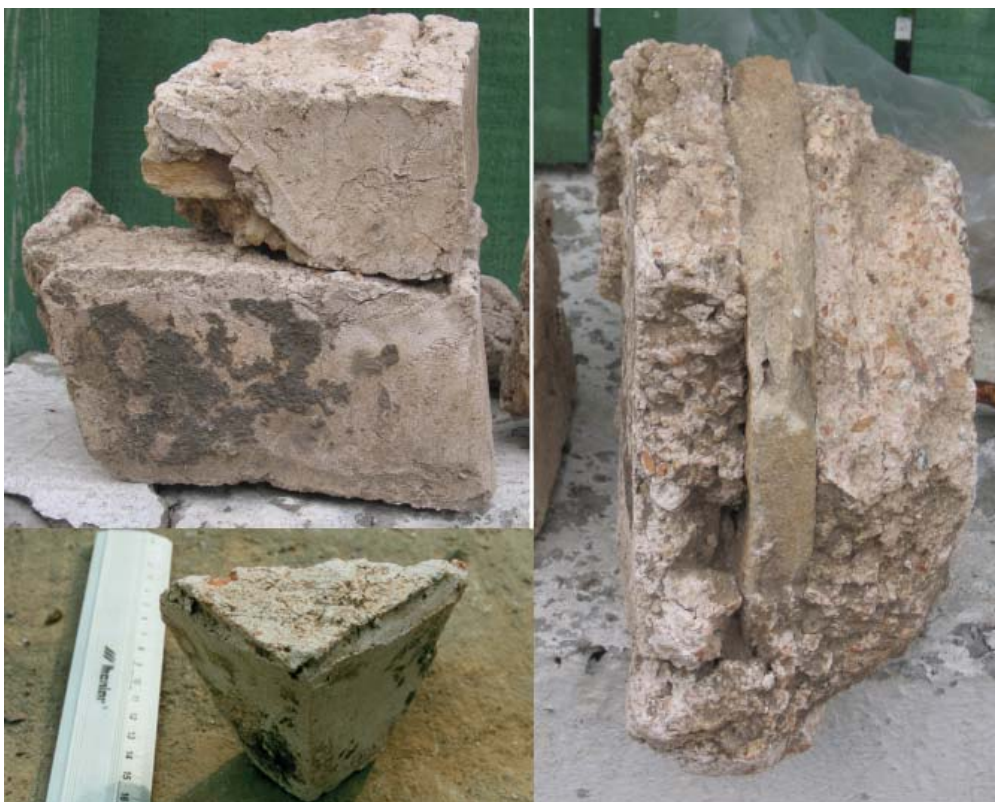
Рис. 9. Блоки кладки X ст. з рову.

каменів та блоків кладки (рис. 9), які мали затиньковану лицьову поверхню з характерною нижньою підрізкою, а іноді і дві – тобто, були кутами стін. Плінфа, характер поверхні тиньку (світлі, без слідів ерозії) свідчать, що блоки належать до початкового етапу будівництва церкви, перебували у кладці дуже короткий час й були розібрані через прорахунки або певні корективи у первісному архітектурному задумі.

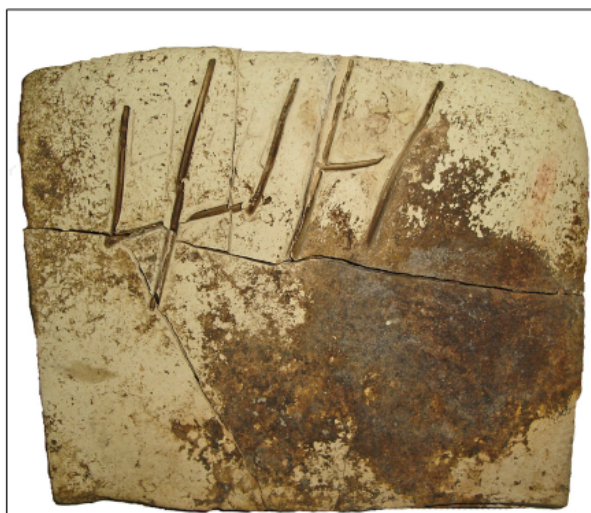
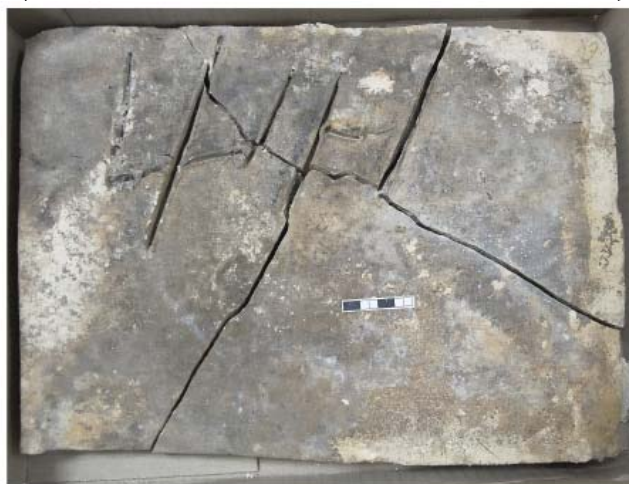
Рис. 10. Плінфи X ст. з написом "ЩИ".

На глибині бл. 2 м йшов шар ремонту XI ст. (уламки плінфи, фресок, тиньку, плит рожевого шиферу). На одному з уламків шиферу зберігся глибокий рельєф різьблення. Цей шар перекрив лінію потужної дерев'яної огорожі (стовпові ями діаметром 0,2–0,3 м), що проходила у 7–8 м паралельно до північної стіни церкви. Тут виявлено фрагменти плінф з грецькими клеймами та дві плінфи X ст., на яких зберігся напис **ци** (рис. 10). Спочатку на поверхні були ледь продряпані літери невеликого розміру. Поверх них, ймовірно ножем, по ще сирій необпаленій глині глибоко прокреслили ці ж літери висотою понад 10 см. Попередній висновок, що це старослов'янські літери, можливо цифра (708) для позначення партії плінфи.

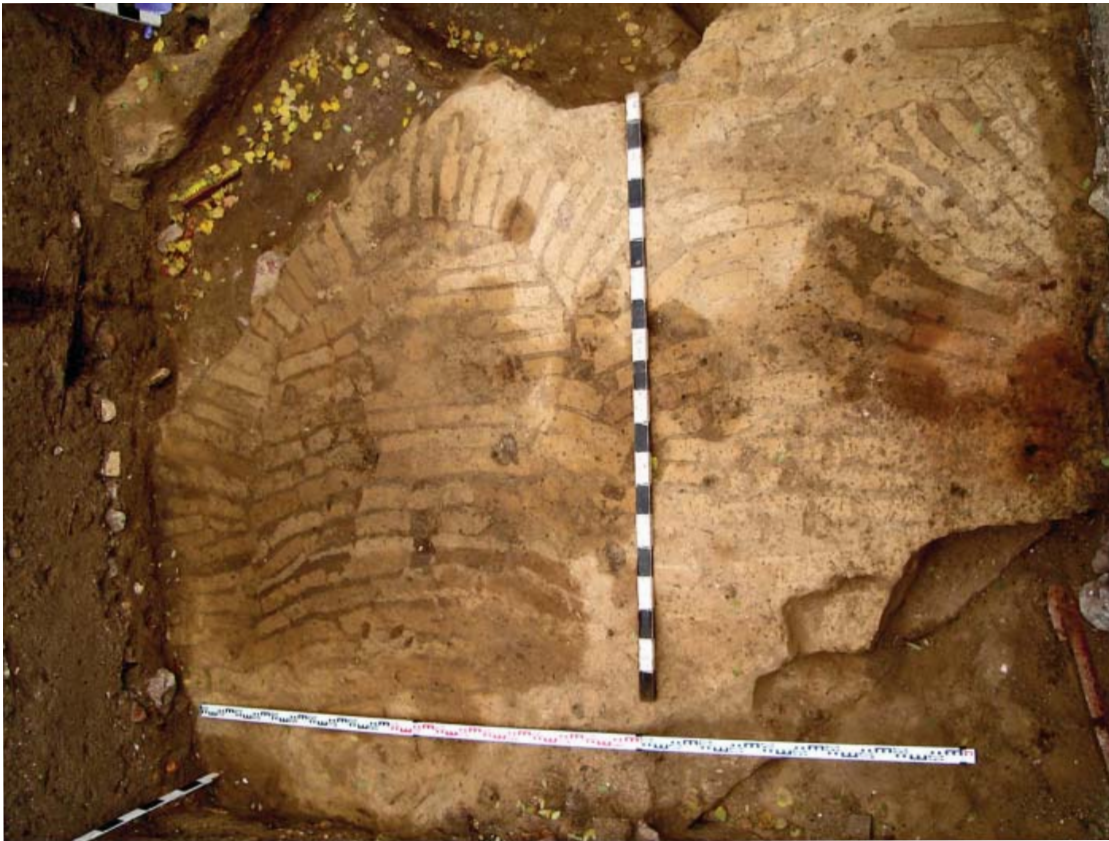
Рис. 11. Масив кладки з цегли-сирцю.

В розкопі VI (12 м на схід від центральної апсиди) на глибині 2 м розчищено суцільний масив кладки з цегли-сирцю на глиняному розчині, що лежить на давній поверхні (рис. 11). Д. Мілеєв у 1909 р. умовно назвав його «вимосткою». У кладці добре фіксуються паралельні ряди цегли (довжина 25–28 см, товщина 5–6 см), а також напівдуги двох розташованих поруч глухих арок. Під нею – культурний шар потужністю до 1 м з 4-5 прошарками будівельного сміття кінця X ст. Призначення кладки з цегли-сирцю поки не з'ясоване і продовжує залишатися дещо загадковим. Можливо, це стіна огорожі садиби Десятинної церкви або палацу, що стояв поруч. Можливо, своєрідний шаблон давніх зодчих, які перед спорудженням арок чи якихось криволінійних частин моделювали цей процес у горизонтальній площині на землі.

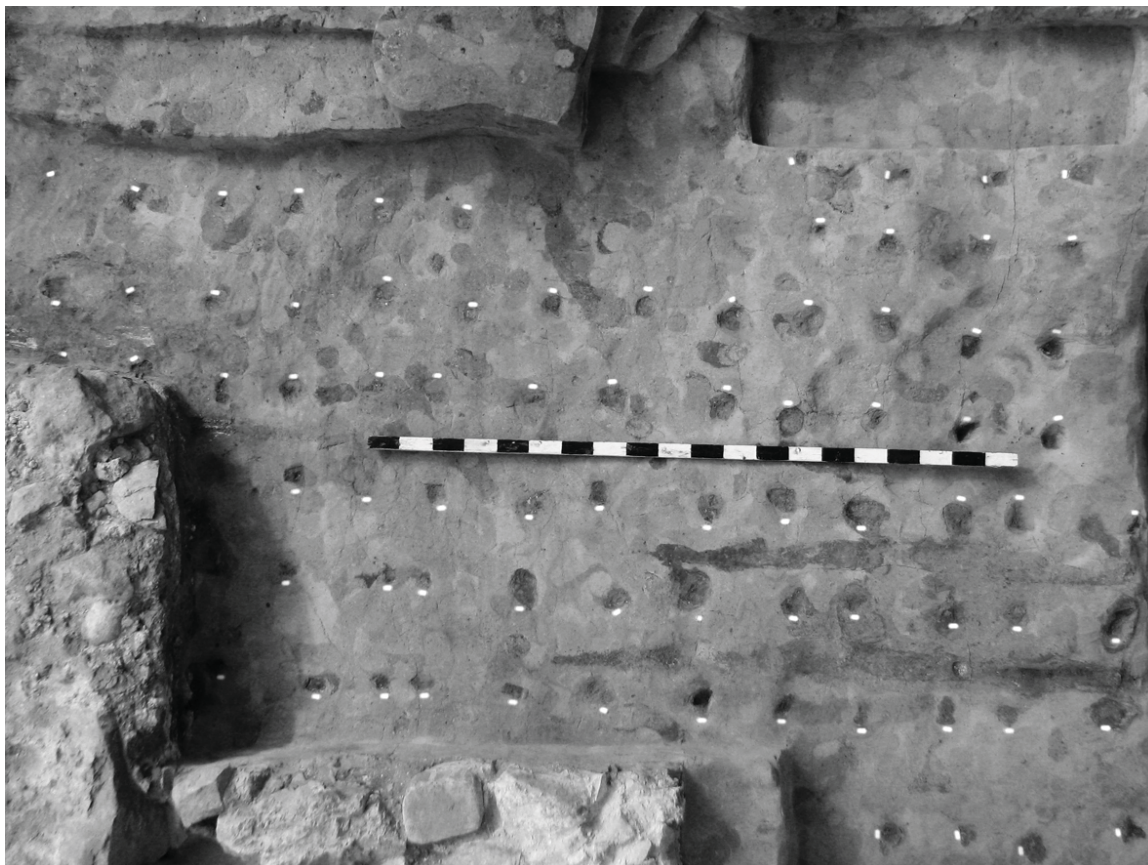
*Рис. 12. Сліди від дерев'яних кілків субструкції фундаментів.*

Всередині Десятинної церкви більша частина розкопу 1938–1939 рр. була опущена нижче підоснови фундаментів, і стрічки з дерев'яними кілками на наш час ледь збереглися (рис. 12), але були ретельно зафіксовані, як і сліди від колод. Велика площа вздовж західного фундаменту та центральної частини були вкриті великими каменями дикого буту, переважно пісковнику з кладки храму, які залишились, вірогідно після розкопок ХІХ ст. Якись ділянки М. Каргер або не розкривав, або не фіксував через відсутність давньоруського матеріалу.

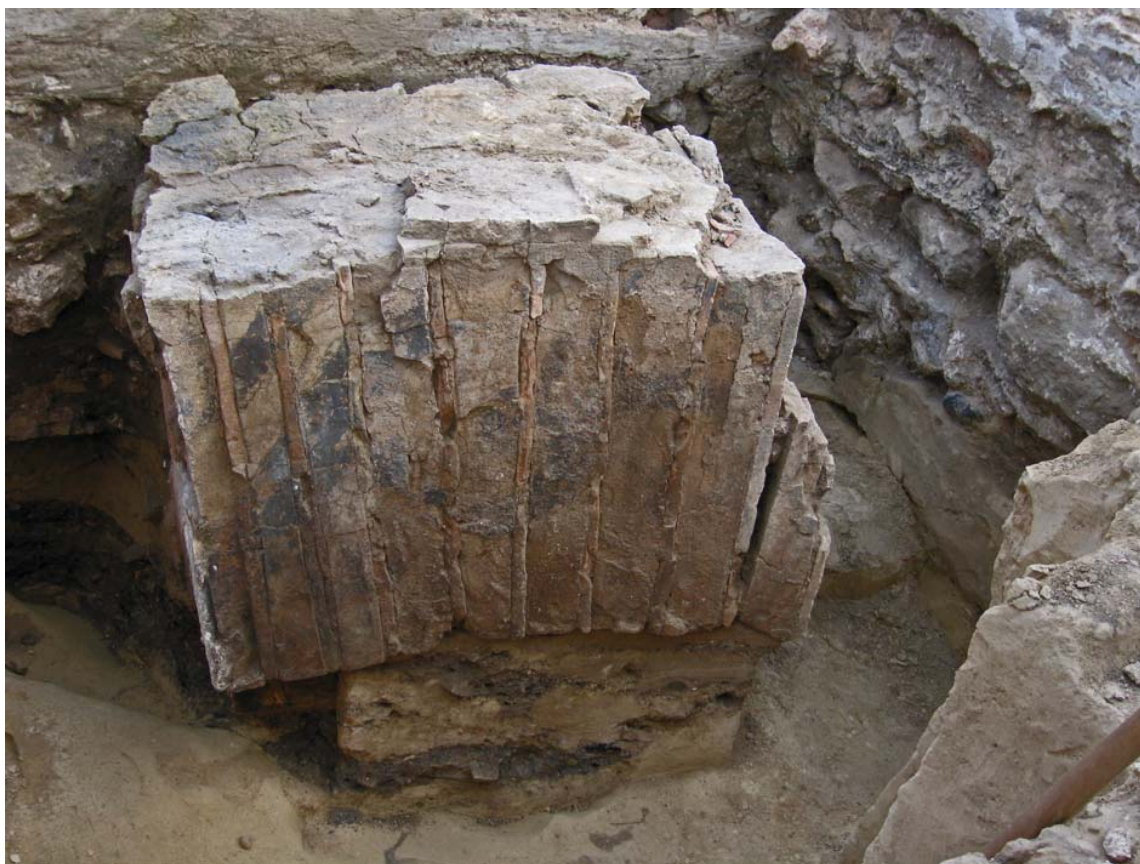
*Рис. 13. Блок основи арки X ст. із залишками розпису з південної галереї.*

У південній галереї виявлено великий (1,5×1,2×1 м) блок основи арки Х ст. із залишками розпису (рис. 13), пропущений розкопками 1938 р., оскільки він пробив підлогу і попав до заглибленої камери, схожої на «тайники», розкопані М. Каргером. Останні також розчищені, в одному з них виявлено срібну каблучку (рис. 4, 2).

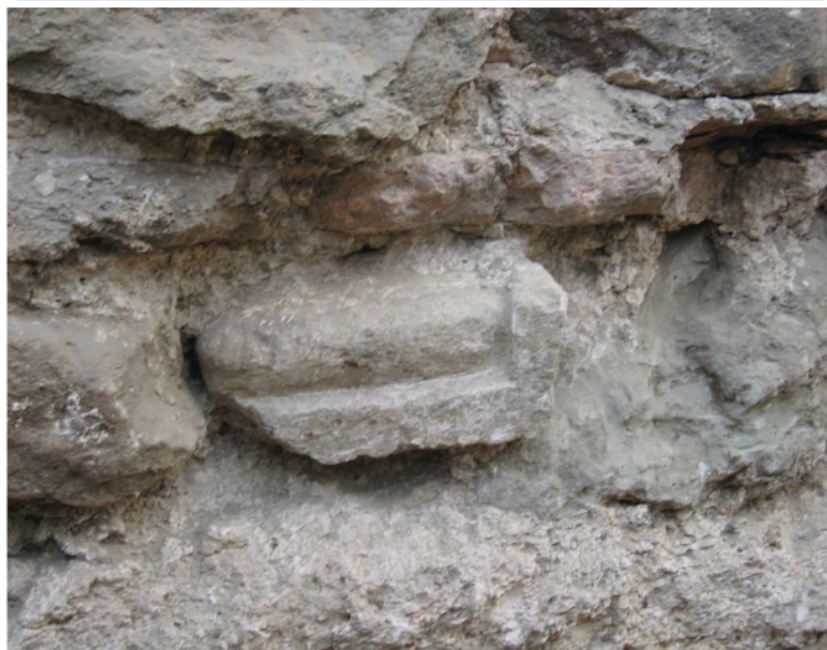
Рис. 17. Південно-західний кут Десятинної церкви. Ремонт 30-х років XII ст.  
1. – Фрагмент кладки південно-західного кута з різьбленою деталлю вторинного використання.

Ще більш виразно про це свідчить кладка південно-західного куту храму, фундамент якого частково перекладено на глибину на 0,5 м нижче первісного, частково до половини його глибини. Використано плінфу (28,5–29×24–25,5×4,5–5,5 см), яка за форматом, сировиною та формовкою відповідає першій третині ХІІ ст. Цю плінфу М. Каргер вважав імітацією давньої цегли часу Петра Могили. Разом у перекладці знаходились у повторному використанні матеріали Х ст. (плінфа, різьблений камінь) (рис. 17, 2). Розчин цієї ділянки відрізняється від розчинів основної частини храму. Можливо, це наслідки одного з численних землетрусів початку ХІІ ст., зафіксованих літописом.

У східних кутах південно-західного приміщення виведені додаткові фундаменти прямокутної форми. Більшість дослідників визначали їх як фундаменти прямокутної апсидки хрещальні<sup>15</sup>, що там знаходилась, і датували, за М. Каргером, 30-ми роками ХІ ст. Проте вони також зроблені з матеріалів ХІІ ст. Потужний характер цих виступів й відсутність їх перев'язки з периметром фундаментів цього приміщення дозволяє вбачати в них основу

контрфорсів, що зміцнювали відремонтовану ділянку (рис. 17, 1).

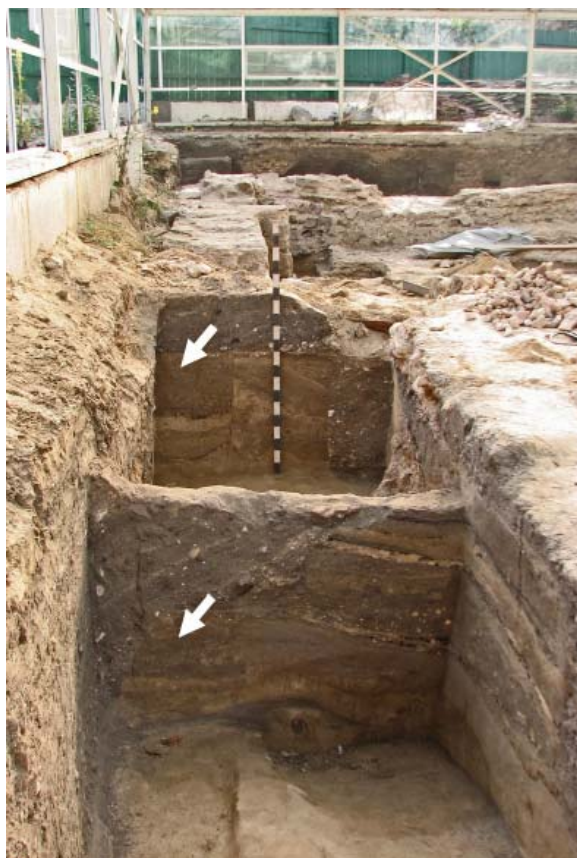
Рис. 19. Засипаний у X ст. рів фундаменту по лінії східних стовпів.

Найбільш важливі висновки зроблені під час вивчення стрічки фундаментів, що йде по лінії східних стовпів храму (рис. 19). Ще дослідження Д. Мілеєва показали, що її рів був викопаний будівельниками, але на ділянці основного ядра ані дерев'яні субструкції, ані мурована кладка не були здійснені. Рів просто засипали. Все це свідчить про зміни у задумі зодчих вже під час будівництва, вказує на відсутність стіни, що відокремлювала вівтар та кутові східні приміщення (пастофорії) від простору нефів.

В свою чергу, це свідчить, що наос храму не мав склепінь, які мали спиратися на ці стіни та йти у напрямку, перпендикулярному підкупольному простору. За відсутності цієї стіни склепіння бічних нефів могли йти тільки паралельно напрямку склепіння центрального нефа. А це визначає головне – Десятинна церква, збудована у 989–996 рр., являла собою не хрестовокупольний храм, а базиліку, найвірогідніше, купольну з перетинаючим центральний підкупольний простір трансептом, який слід сприймати скоріш як поперечний неф. За класифікацією купольних базилік К. Конанта, Десятинну церкву слід розглядати як купольну базиліку з трансептом або «хрестоподібну купольну базиліку»<sup>17</sup>.
